## Schadensbeschreibung

### Überbau - Plattenbrücke

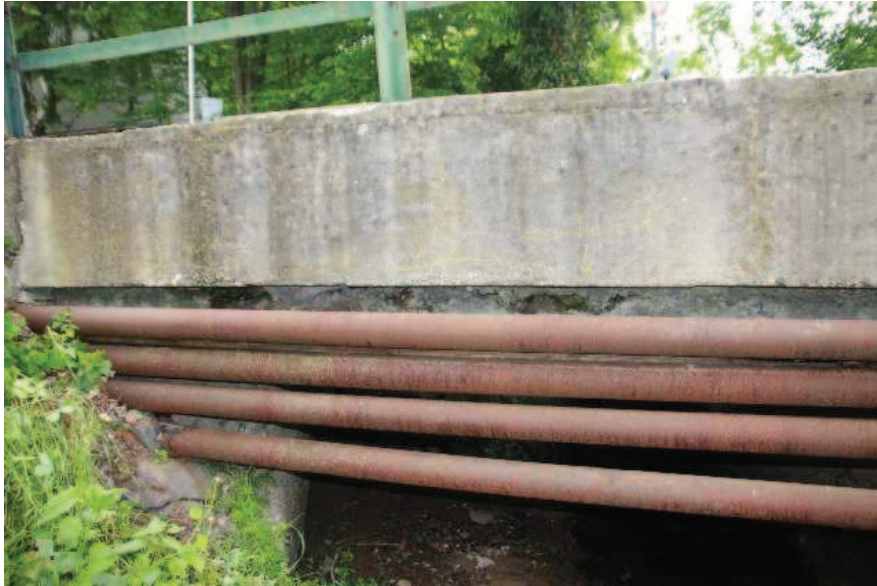
- [23] Überbau, Beton, Bereichsweise, Feuchte Stelle, Anzahl: 3 Stelle(n), Seitenfläche beidseitig, 2x klein rechts; 1x groß links.

0 0 2

019 FEUCHTSTELLEN PLATTE VOR KOPF

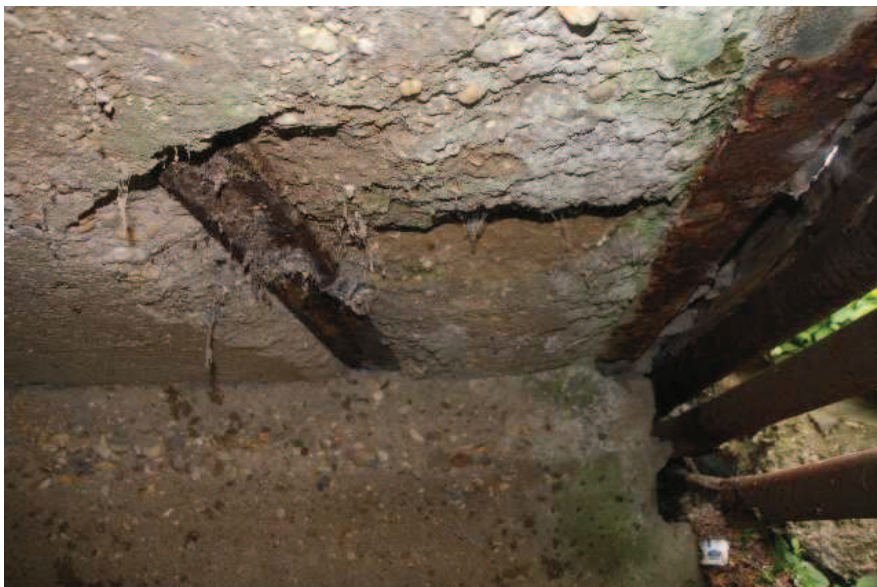
- [20] Walzträger, Flansch des Doppel-T-Profiles, Mehrfach, Verrostet mit Blattrostbildung, Fläche: 0,90 m2, Beidseitig, Unten außen, beide Außenträger., Maßnahme {2}, EP

2 0 3

995 GEROSTETE LÄNGSTRÄGER

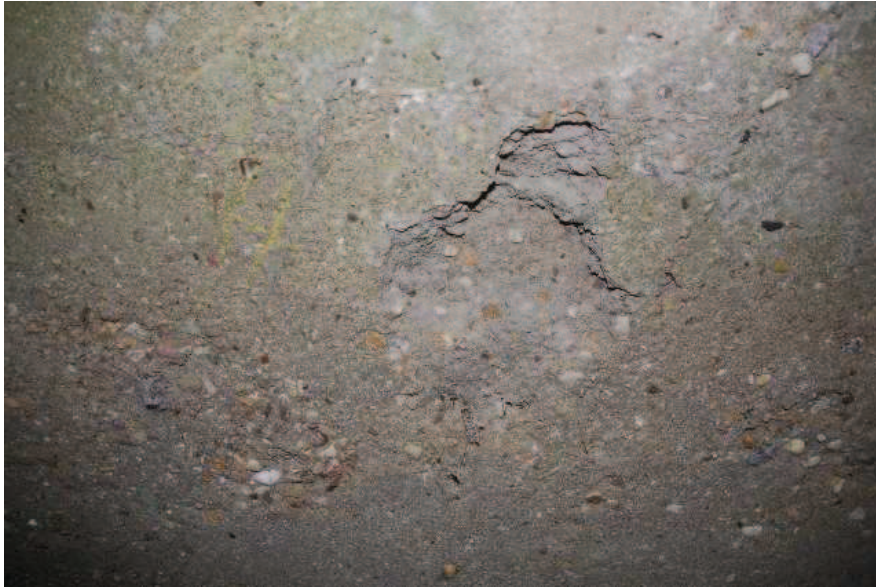
- [21] Füllbeton, Beton, Bereichsweise, Abgeplatzt, Gesamtes Bauteil, Unterseite, 0 0 2  
 3x klein. Im Bereich der freiliegenden Walzträger großflächig. Zusätzlich mehrfach Hohlstellen., Maßnahme  
 {3}

994 UNTERSEITE PLATTE

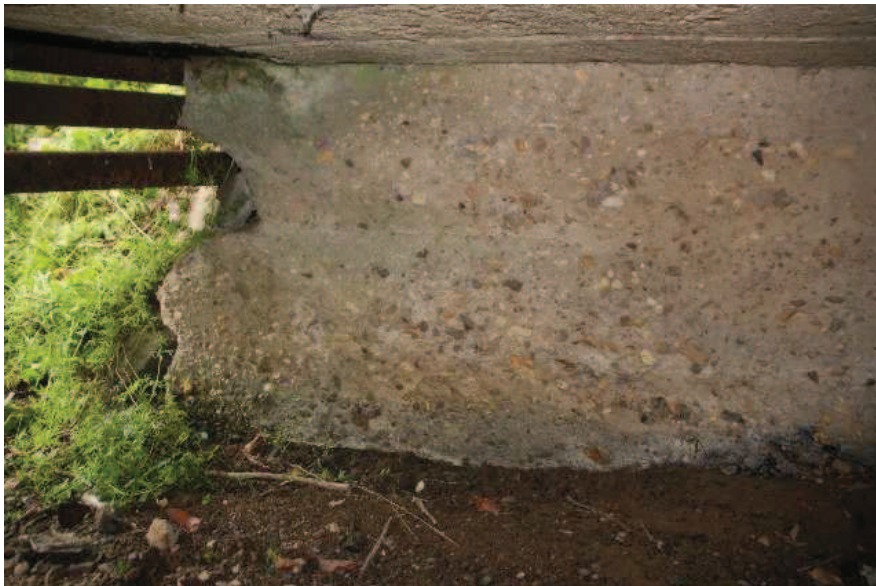
- [17] Widerlagerwand, Beton, Vereinzelt, Herausgebrochen, Anzahl: 2 Stelle(n), Beide Widerlager, Rechts, Oben 0 0 2  
 außen, Maßnahme {3}

999 AUSBRUCH WIDERLAGER

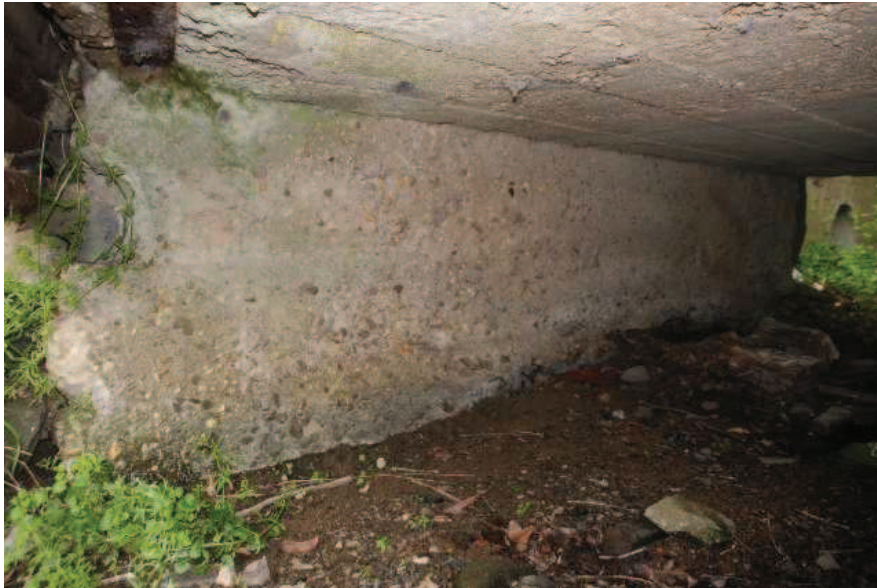
[16] Widerlagerwand, Beton, Gesamtes Bauteil, Kiesnest / Grobkornstelle, Beide Widerlager

0 0 1

990 GROBKORN BEIDE WIDERLAGER

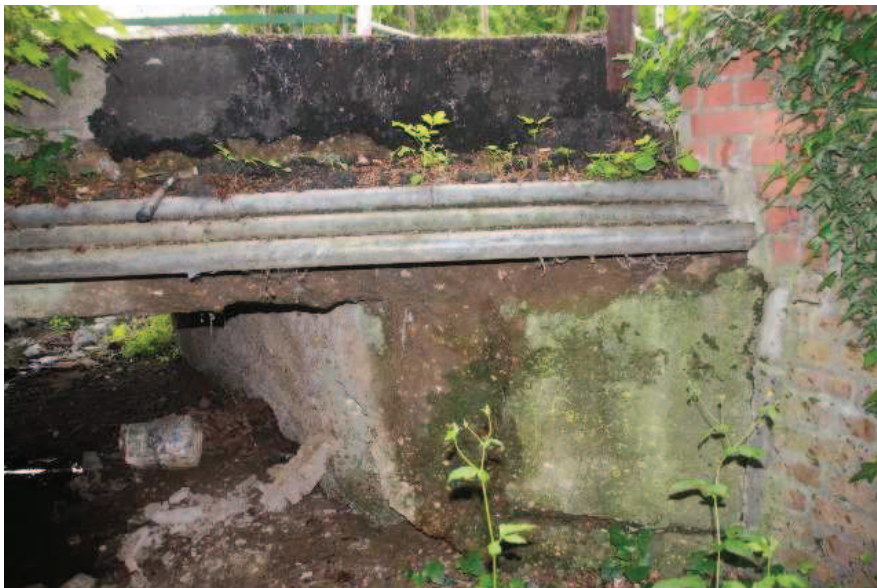
[19] . . . . . Eine Stelle, Feuchte Stelle, Widerlager vorn, Links

0 0 1

010 FEUCHT VORDERES WIDERLAGER LINKS

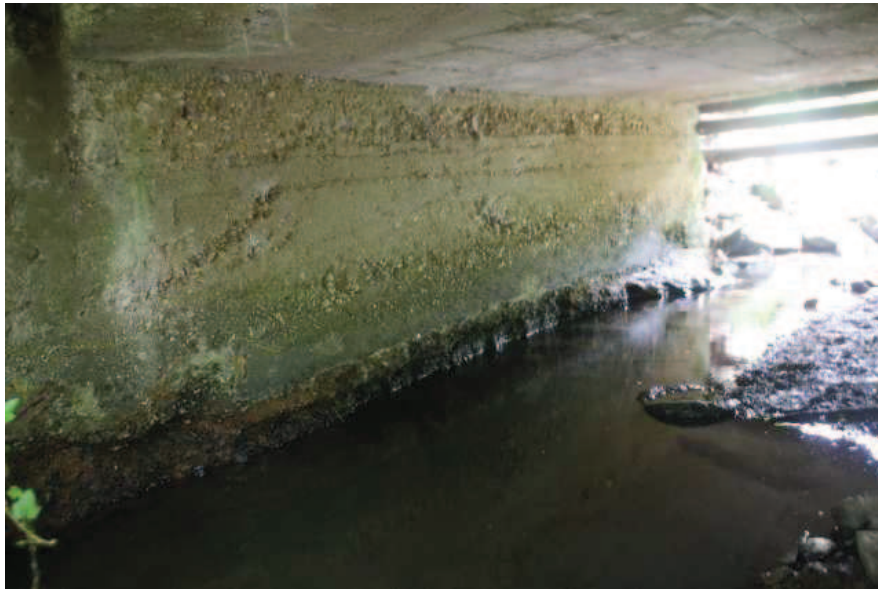
- [18] . . . . . Ausgeprägt, Wasserausolkung/-ausspülung, Fläche: 1,50 m2, Beide Widerlager, Unten,  
 WL vorne: 3 Stellen bis 10 cm tief;  
 WL hinten: durchgehend bis 34 cm tief., Maßnahme {3}, EP

**2 0 2**

006 ANSICHT WIDERLAGER HINTEN

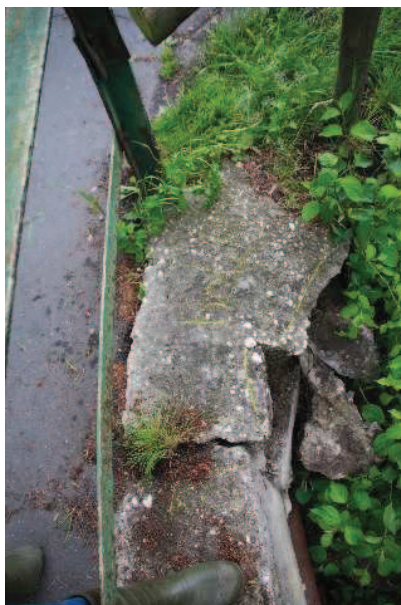
- [13] Flügelgesims, Beton, Eine Stelle, Herausgebrochen, Flügelwand hinten, Rechts, Oben, Maßnahme {3}

**1 0 2**

041 AUSBRUCH KAPPE RECHTS

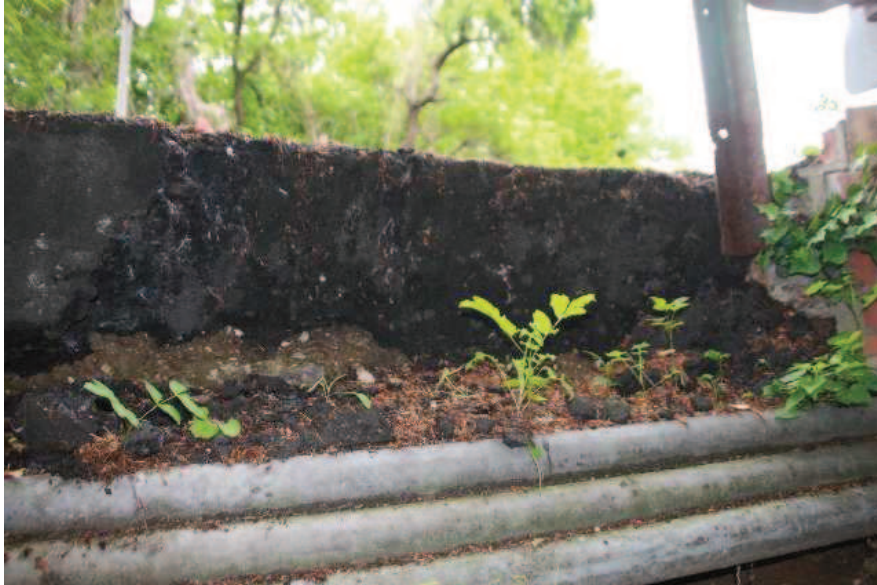
[26] Überbau, Gesims, Beton, Stellenweise, Fehlt, Länge: 1,000 m, Widerlager vorn, Links, Maßnahme {1}

1 1 2

015 ÜBERBAU WL VORNE LINKS

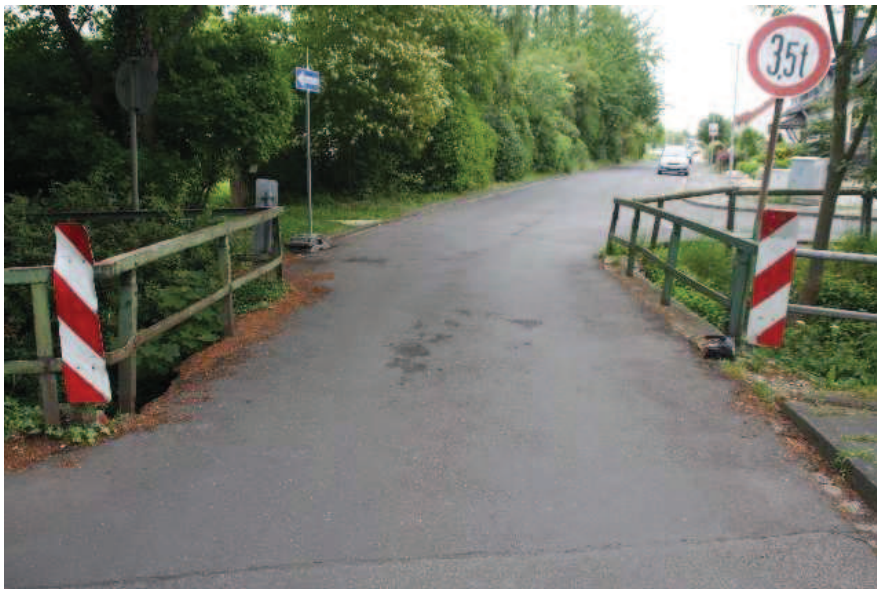
[14] . . . Schrammbord / Aufkantung, Durchgehend, Fehlt, Gesamter Überbau, Beidseitig, Oben auf dem Bauwerk, Maßnahme {1}

0 2 0

978 DRAUFSICHT ÜBERBAU

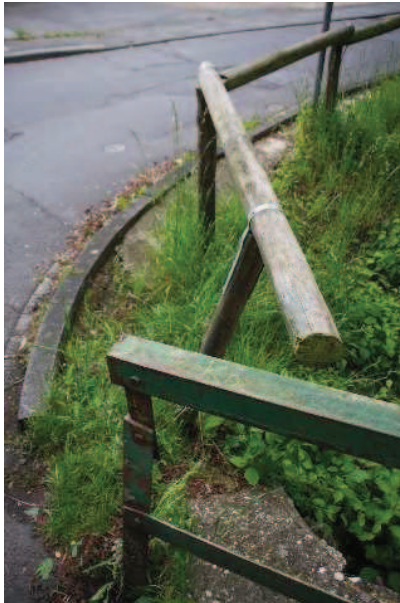
[11] Flügel, Geländerpfosten, Rundholz, Ein Stück, Locker / lose, Flügelwand hinten, Rechts, Maßnahme {1}, EP1 2 1

036 LOSER PFOSTEN

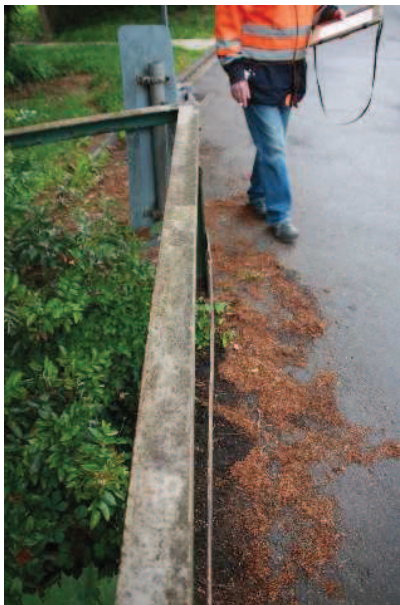
[2] Brücke, Holmgeländer ohne Seil, mit einer Knieleiste oder mehreren Knieleisten, Stahl / Metall, Häufig, 0 0 1  
 Abgeplatzte Beschichtung, Untergrund rostig, Beidseitig, Maßnahme {1}

025 BESCHICHTUNGSMÄNGEL UND ROST

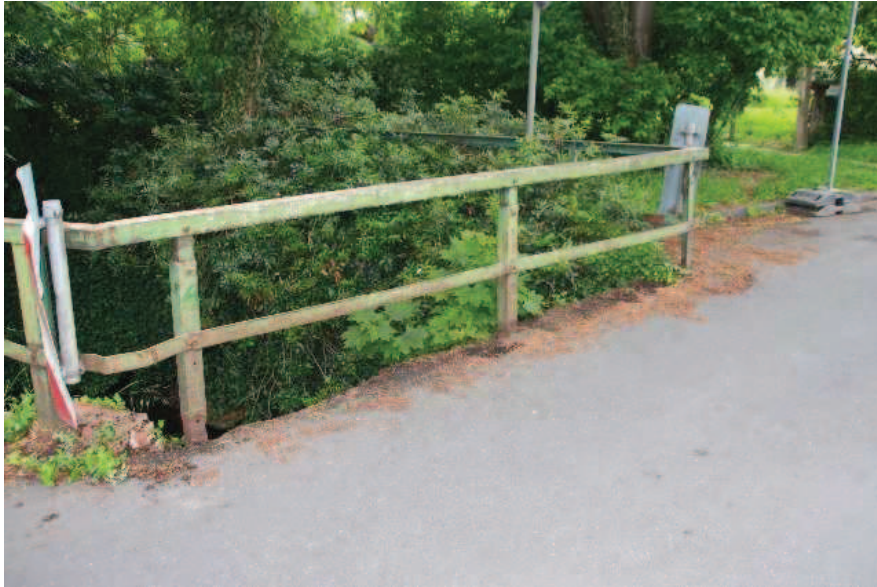
- [1] Brücke, Holmgeländer ohne Seil, mit einer Knieleiste oder mehreren Knieleisten, Stahl / Metall, Gesamtes 0 2 0  
 Bauteil, Höhe zu gering, Beidseitig,  
 bei Gehwegen > 1,00 m bei Radwegen > 1,20 m erforderlich., Maßnahme {1}

### 023 GELÄNDER ZU NIEDRIG

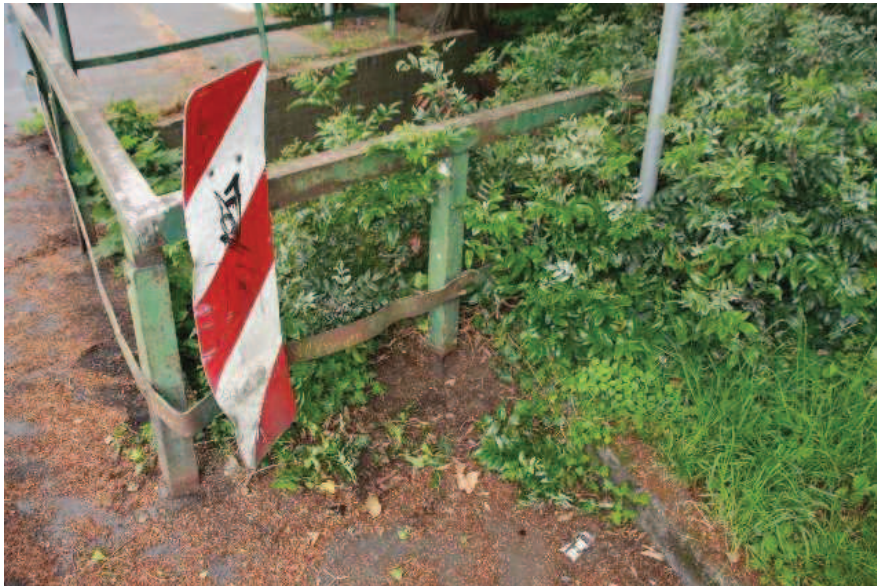
- [6] Flügel, Holmgeländer ohne Seil, mit einer Knieleiste oder mehreren Knieleisten, Stahl / Metall, Mehrfach, 0 1 1  
 Anprallschaden, Beide Widerlager, Links,  
 Geländerteile und Warnbaken., Maßnahme {1}

### 034 ANPRALL GELÄNDER LINKS

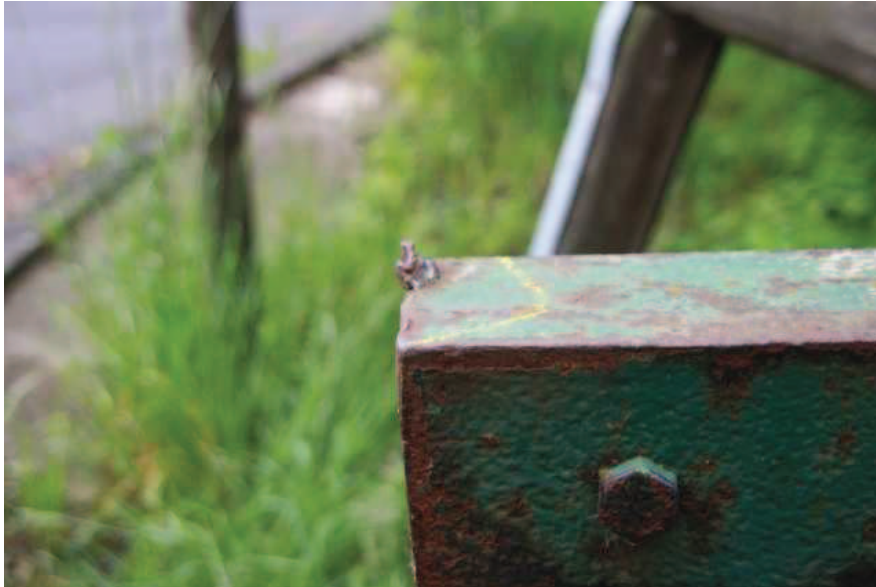
- [3] Überbau, Handlauf des Geländers, Stahl / Metall, Eine Stelle, Aufgebogen, Widerlager hinten, Rechts, Oberseite, Maßnahme {1}

**0 2 0**

026 HOCHSTEHENDES EISEN HANDLAUF

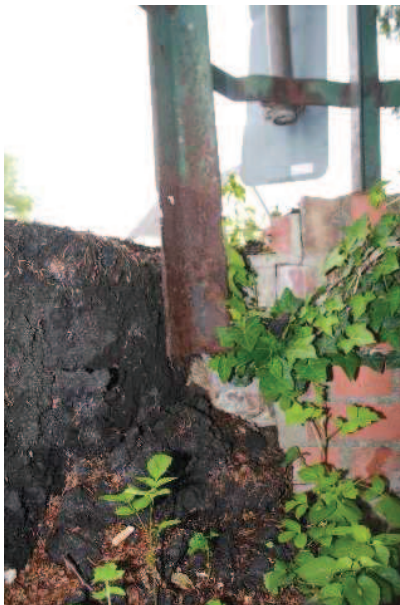
- [5] Überbau, Geländerpfosten, Stahl / Metall, Vereinzelt, Locker / lose, Anzahl: 2 Stück, Beide Widerlager, Beidseitig, 1x WL vorne links; 1x WL hinten rechts., Maßnahme {1}, EP

**1 3 2**

014 LOSER GELÄNDERPFOSTEN

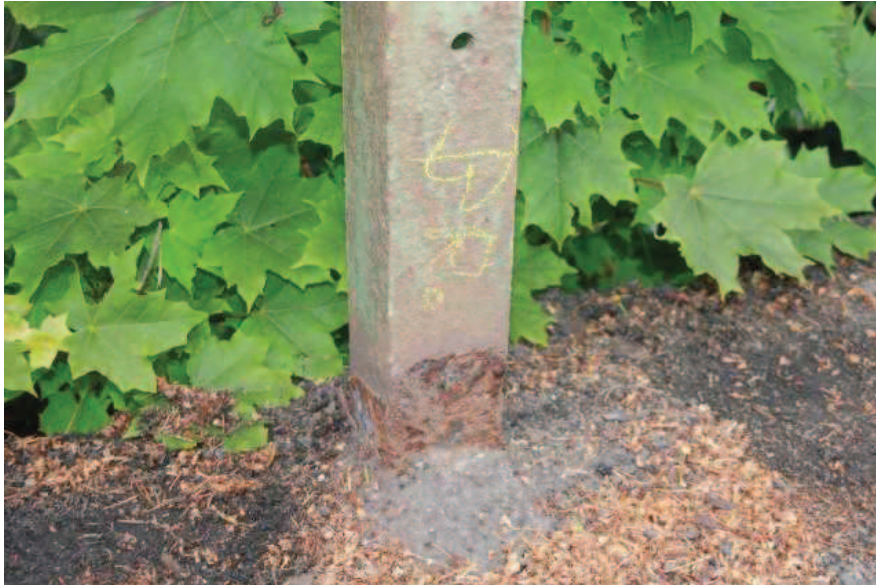
- [10] Überbau, Pfostenfuß des Geländers, Stahl / Metall, Vereinzelt, Verrostet mit Querschnittsschwächung, Anzahl: 2 Stück, Links, Maßnahme {1}

0 1 2

### 029 DICKENMINDERUNG PFOSTEN

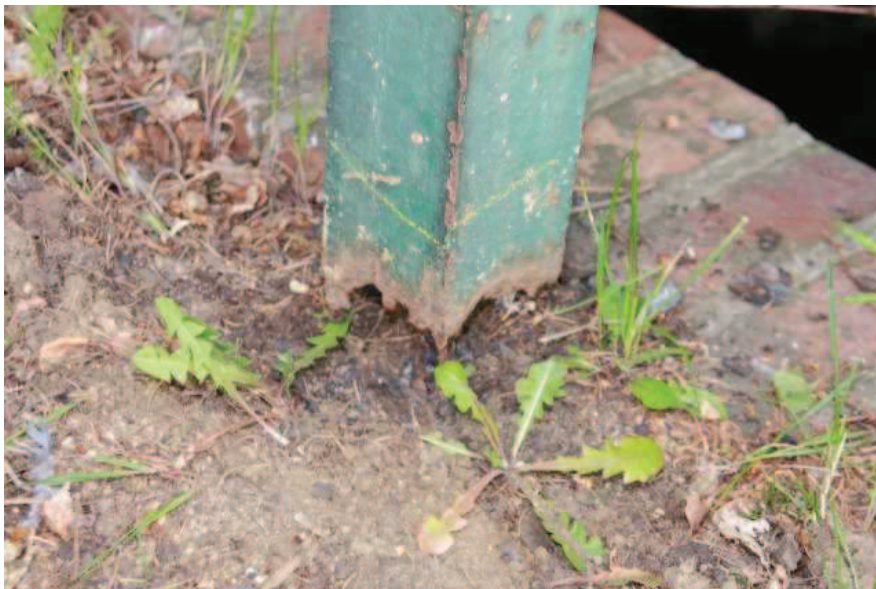
- [8] Flügel, Pfostenfuß des Geländers, Stahl / Metall, Mehrfach, Durchgerostet / Lochfraß, Anzahl: 5 Stück, Beide Widerlager, Links, 4x WL vorne; 1x WL hinten., Maßnahme {1}, EP

1 3 2

### 031 DURCHGEROSTETER PFOSTEN

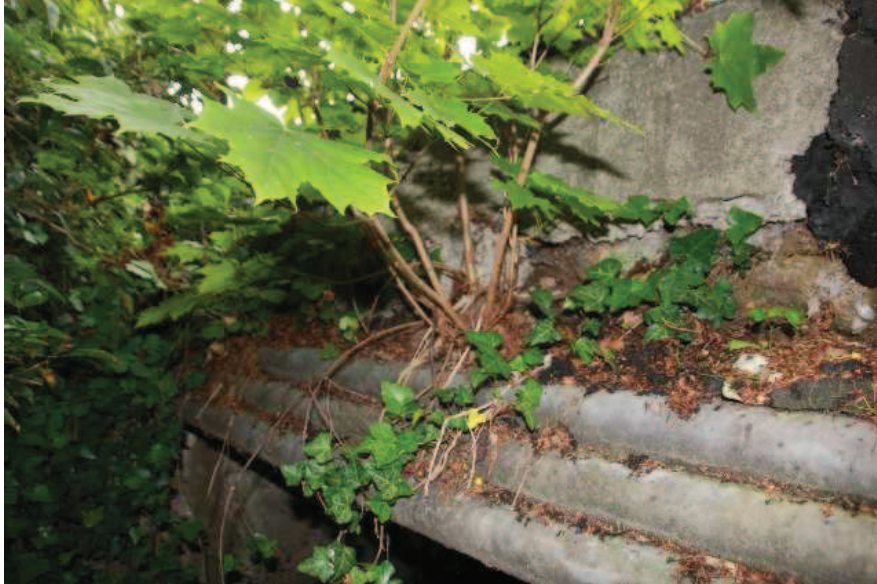
[24] Überbau, Leitungen, Bereichsweise, Bewachsen, Anzahl: 1 Stelle(n), Vor Widerlager hinten, Links

0 0 1

012 ÜBERBAU SEITENFLÄCHE LINKS

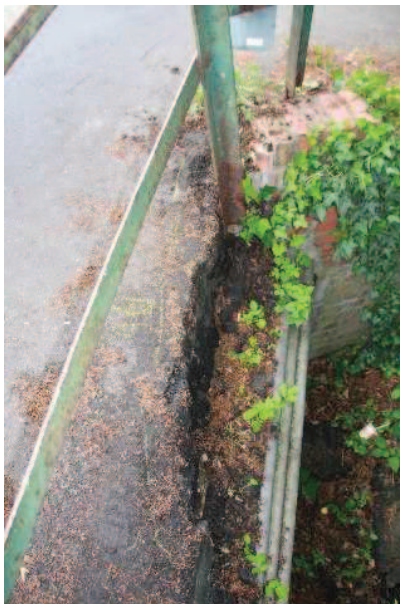
[12] . . . Fahrbahnbelag, Walzasphalt, Eine Stelle, Herausgebrochen, Länge: 1,000 m, Widerlager vorn, Links, Außen

0 1 2

038 AUSGEBROCHENER BELAG LINKS

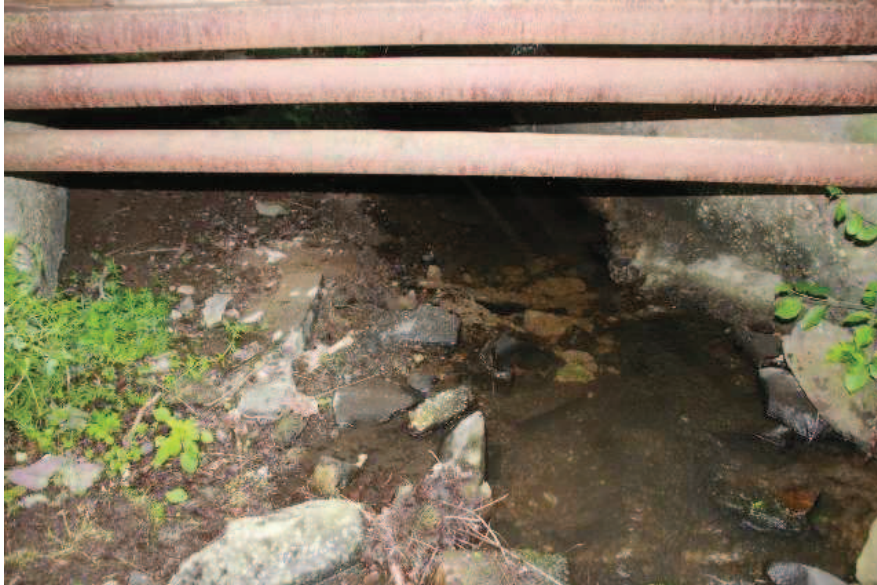
[25] Brücke, Kolkschutz, Größtenteils, Fehlt

0 0 2

022 FEHLENDER KOLKSCHUTZ BACHSOHLE
