## BV Keramikerstraße Rheinbach Rückbau- und Entsorgungskonzept

Projekt BV Keramikerstraße Rheinbach  
- Rückbau- und Entsorgungskonzept -

M&P interne Projekt-Nr.: 171149

Köln, den 13.12.2017

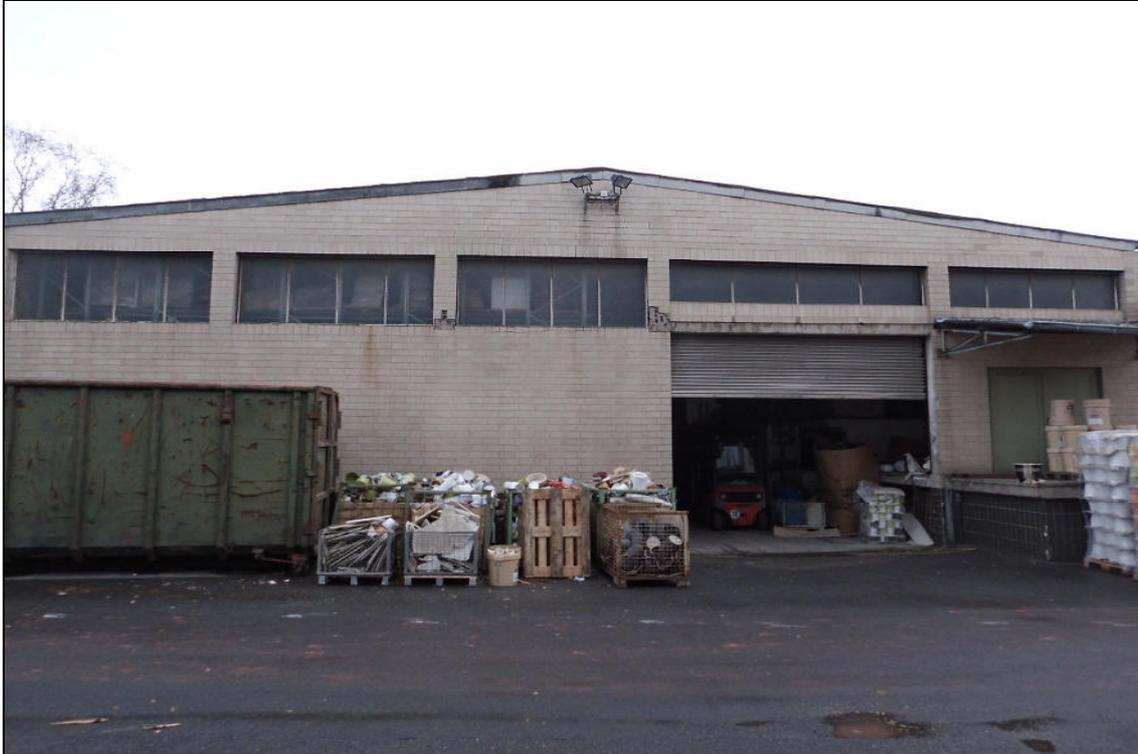
**Foto 05:**

**Gebäude 1**

Blick auf Gebäude 1  
(Aufnahme von 2013).  
Der Fensterkitt der  
Stahlrahmenfenster ist  
asbesthaltig.

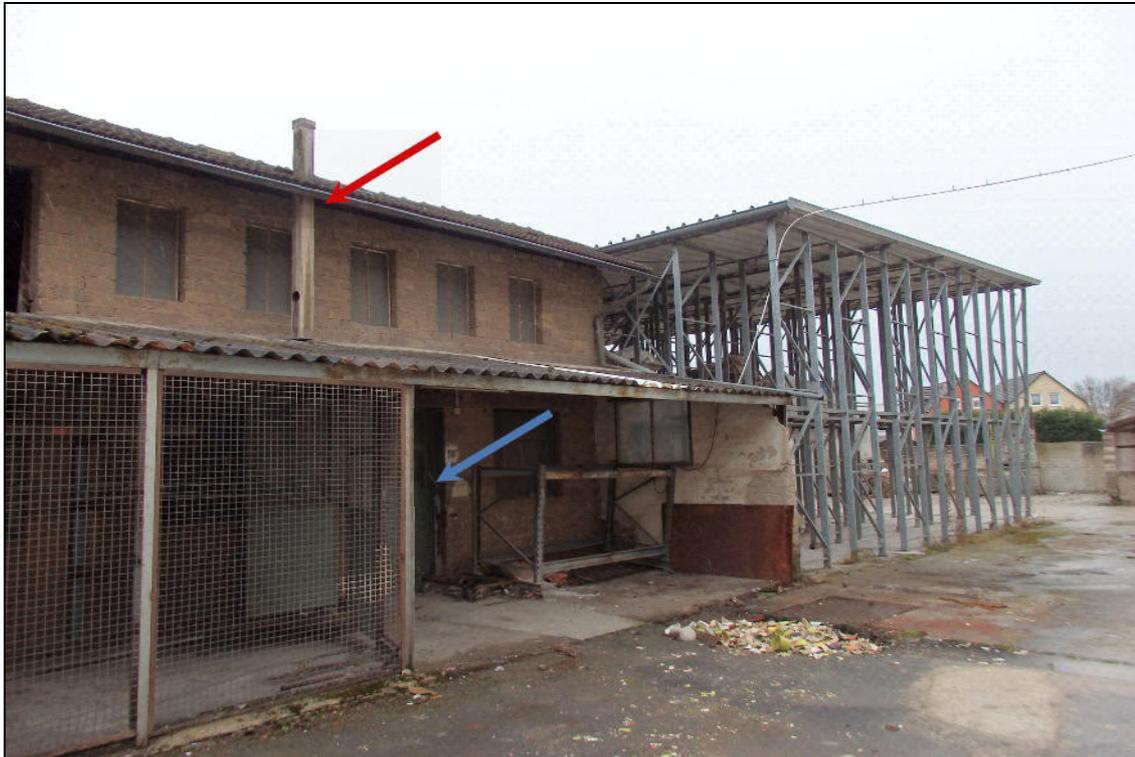
**Foto 07:**

**Gebäude 2**

Blick auf das Gebäude 2 sowie das Hochregallager (Gebäude 3). An Gebäude 2 befinden sich Reste eines Asbestzementlüftungskanals (roter Pfeil). Zum hinteren Gebäudeteil bestand kein Zugang (blauer Pfeil).

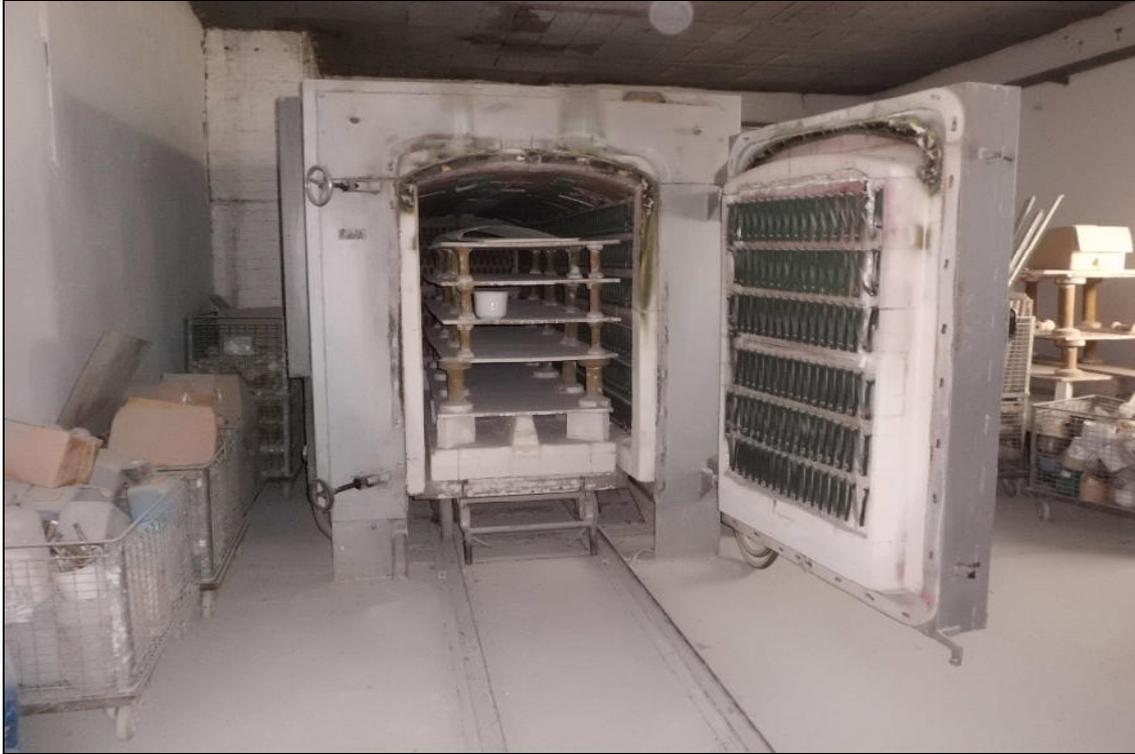
**Foto 09:****Gebäude 4a**

Blick auf den alten Brennofen im OG des Gebäudes 4a mit asbesthaltiger Gewebedichtung an der Tür, Steinwolle (KMF), Asbestzementplatten als Verkleidungen und schwermetallhaltige Verkrustungen.

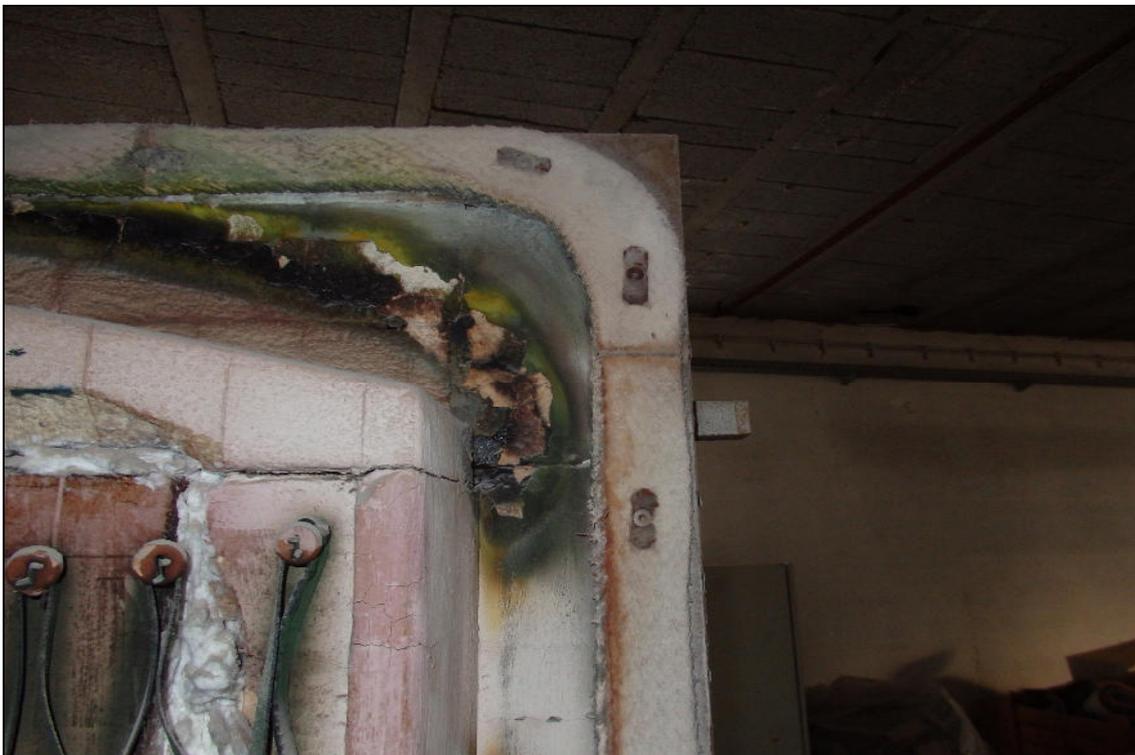
**Foto 10:**

Detailaufnahme Gewebedichtung.

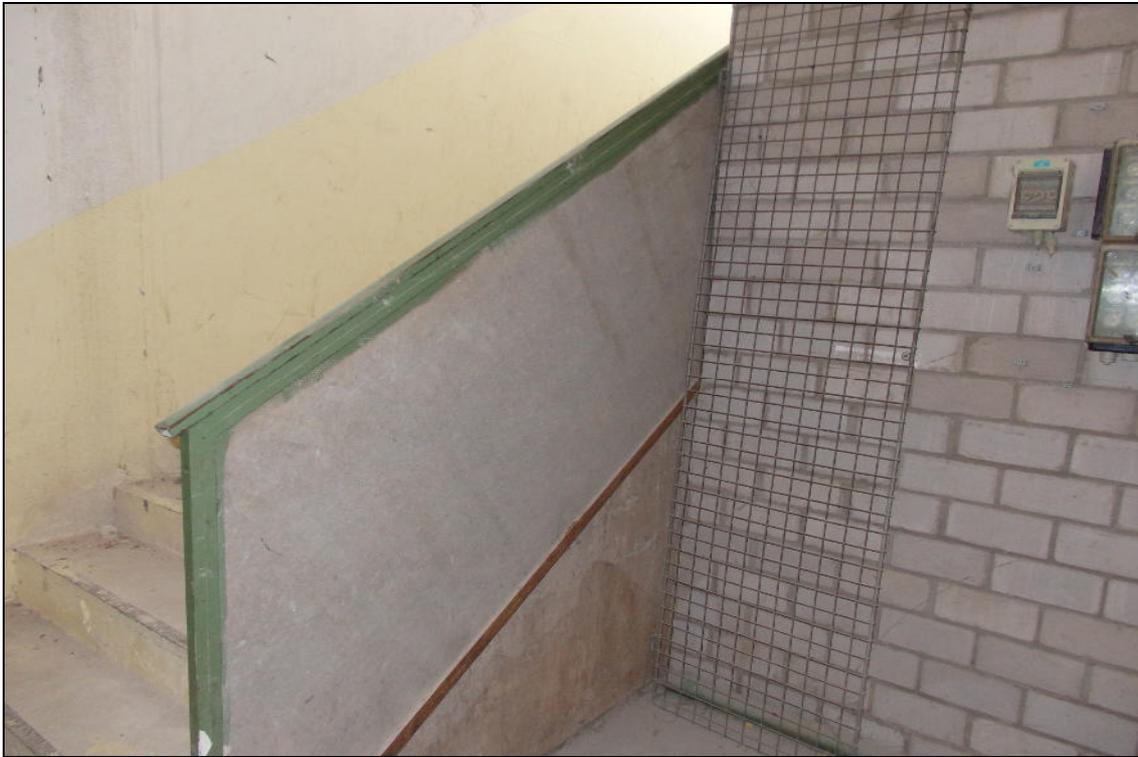
**Foto 11:**

Asbestzementplatten  
am Treppenaufgang  
zum OG von  
Gebäude 4a.

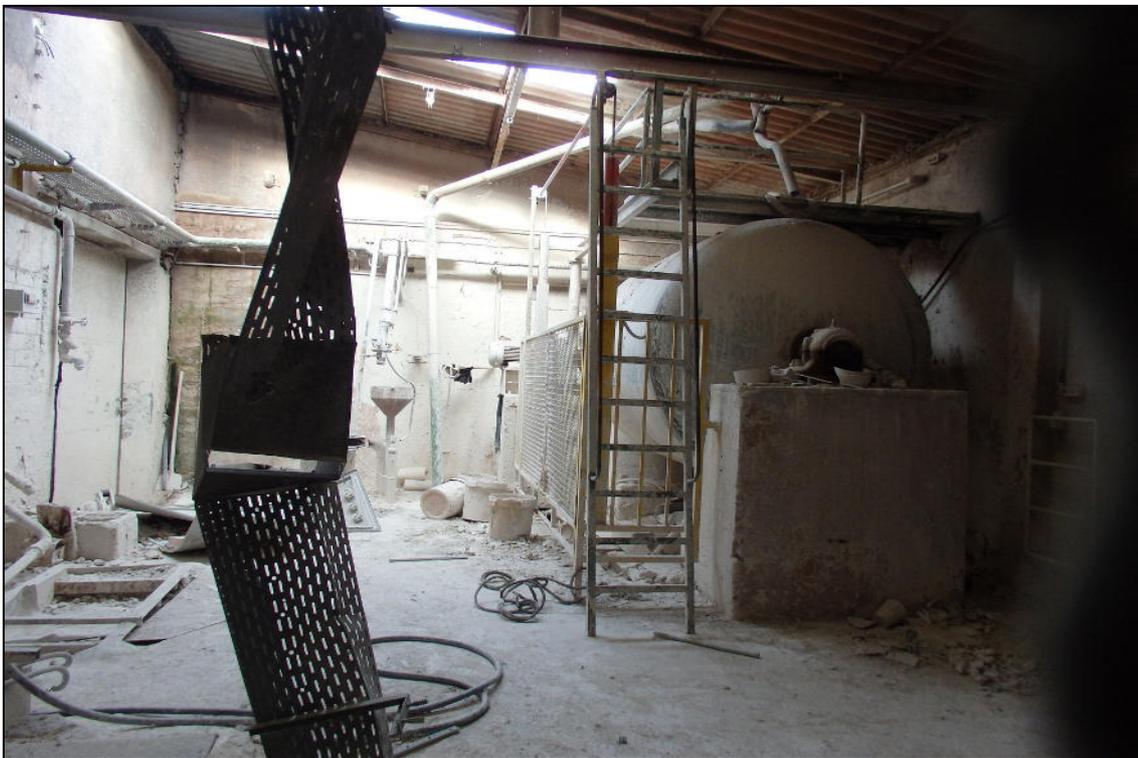
**Foto 12:**

Rührwerk im  
Gebäude 4c. gemäß  
Bausubstanzprobenah-  
me (BK-03) ist das  
Vorhandensein von  
massiven Maschinen-  
fundamenten möglich.

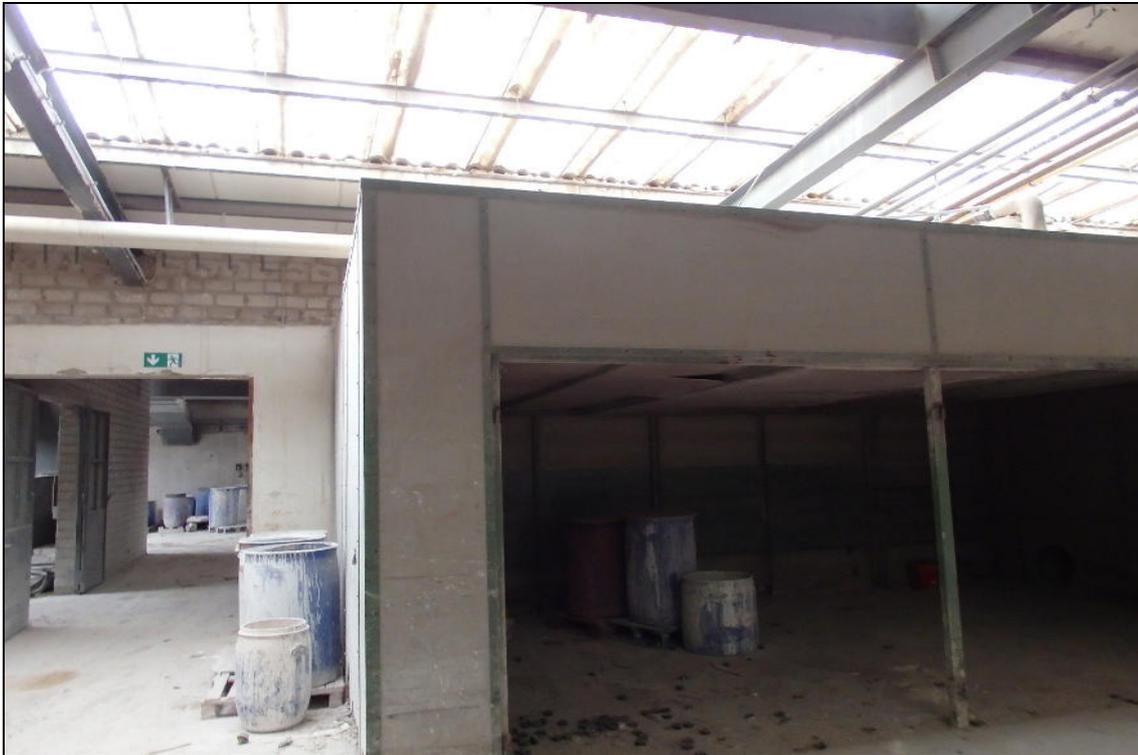
**Foto 13:**

**Gebäude 7**

Blick auf einen Einbau aus Asbestzementplatten.

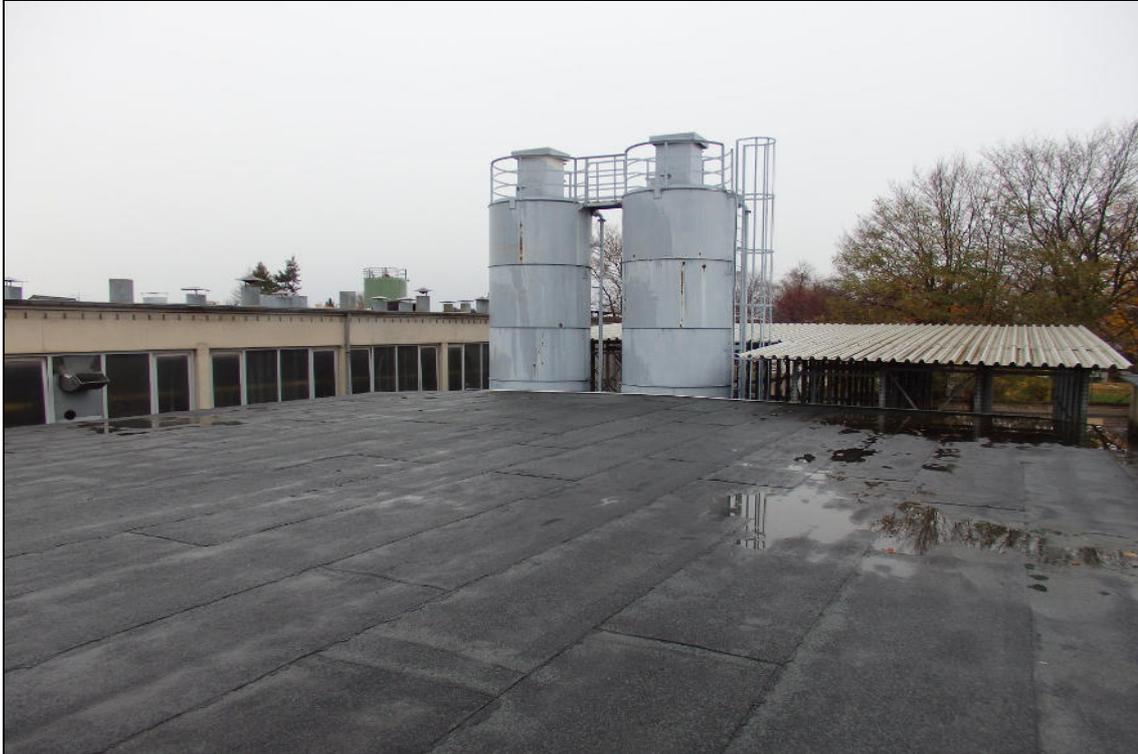
**Foto 15:**

**Gebäude 10b**

Blick auf das Dach von Gebäude 10b. Unter der neueren Generation Dachbahn kann eine alte potenziell teerstämmige Dachbahn vorhanden sein. Im Hintergrund zu sehen sind die beiden Lagertanks im Anschluss an Gebäude 10b.

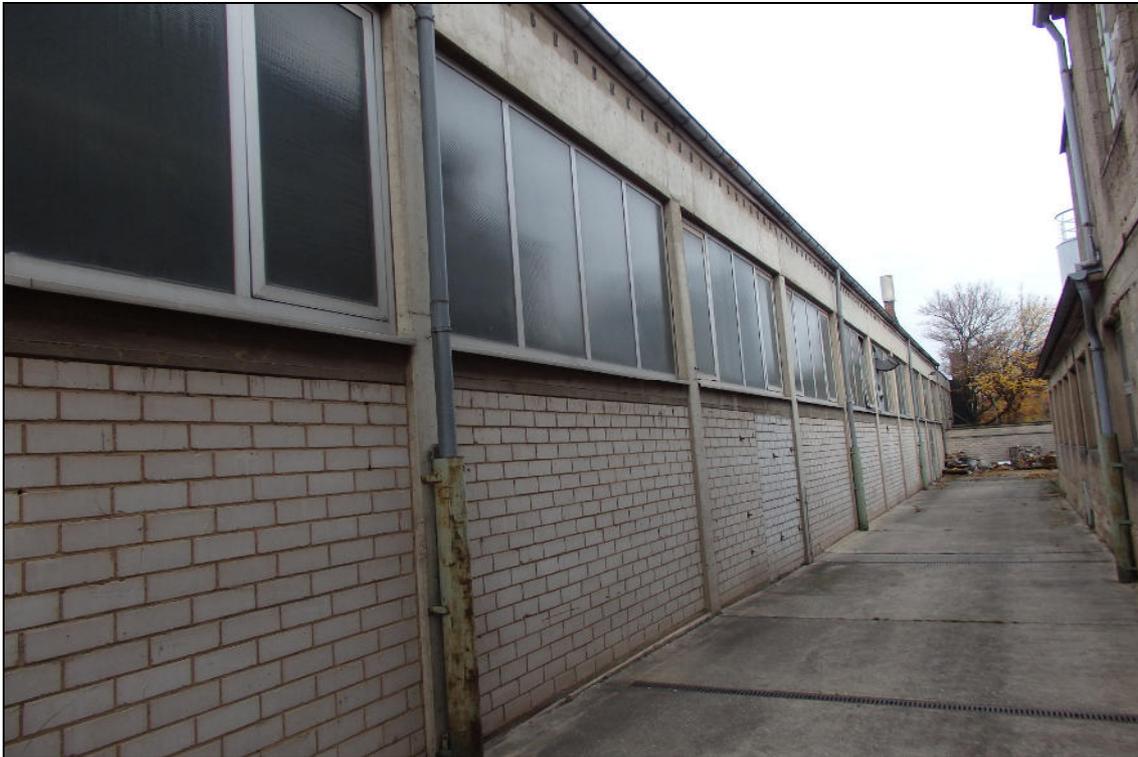
**Foto 19:**

Blick auf die Ostseite von Gebäude 8. Der Fensterkitt der Stahlrahmenfenster ist asbesthaltig.

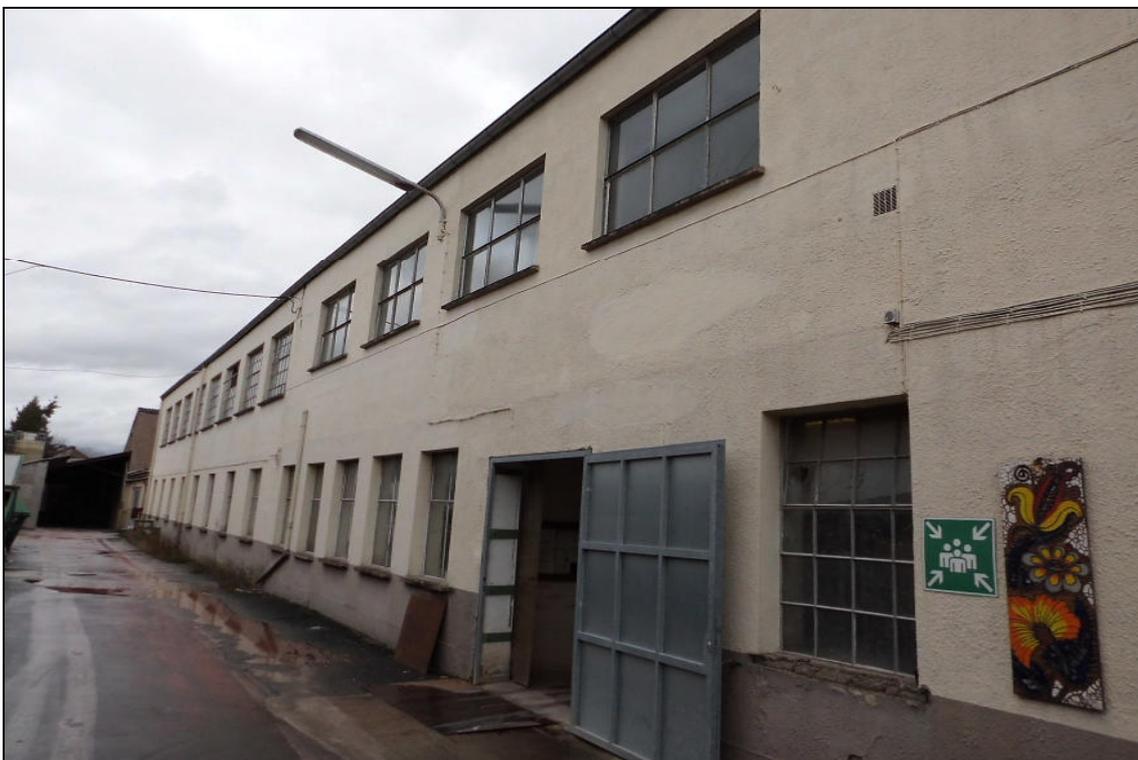
**Foto 20:**

Blick auf die Westseite von Gebäude 4a. Der Fensterkitt der Stahlrahmenfenster ist asbesthaltig.

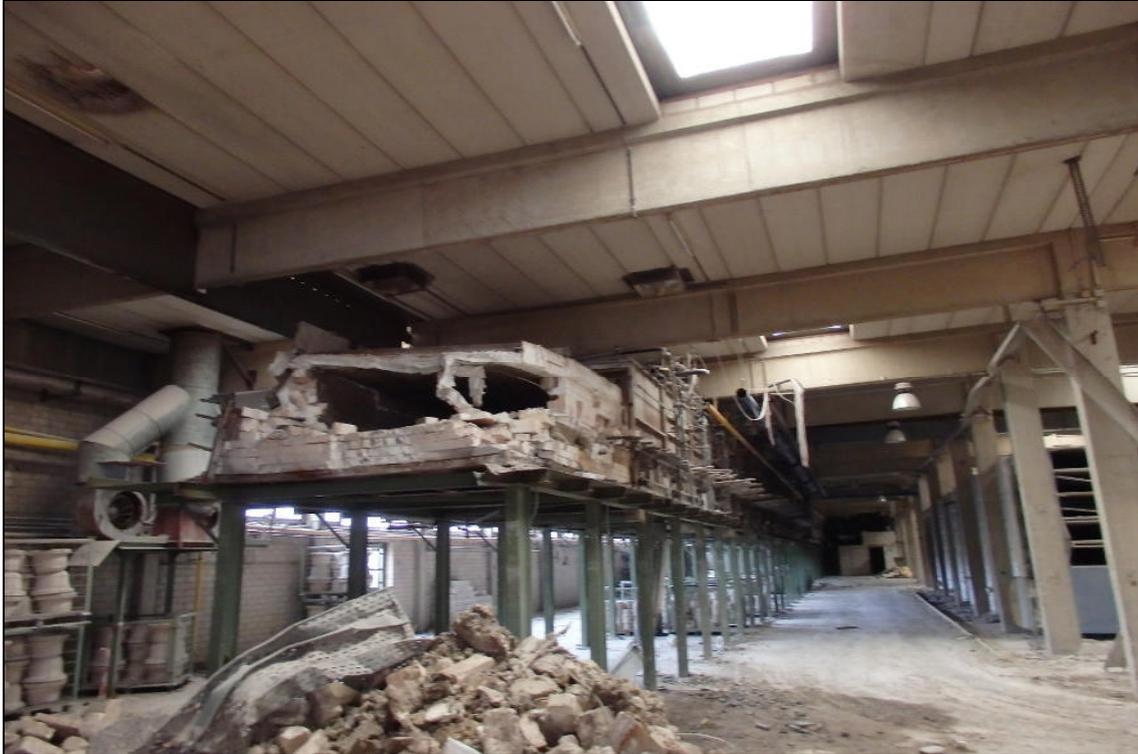
**Foto 23:**

## **Gebäude 8**

Blick auf den älteren der beiden Rollenöfen in Gebäude 8 (Baujahr 1989). Der Ofen ist innen und außen mit Schamottstein und dazwischenliegender KMF aufgebaut.

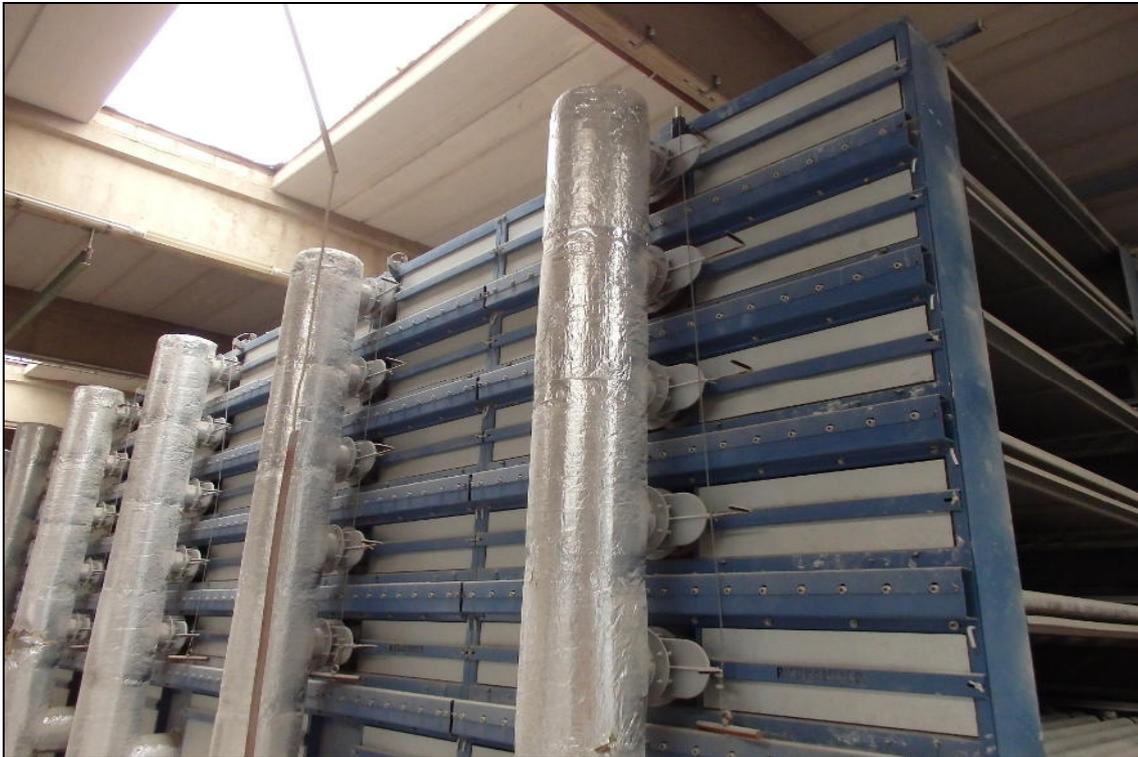
**Foto 25:**

**Gebäude 8**

Blick auf den neueren der beiden Rollenöfen. Hinter der Blechverkleidung befindet sich eine Dämmung aus KMF.

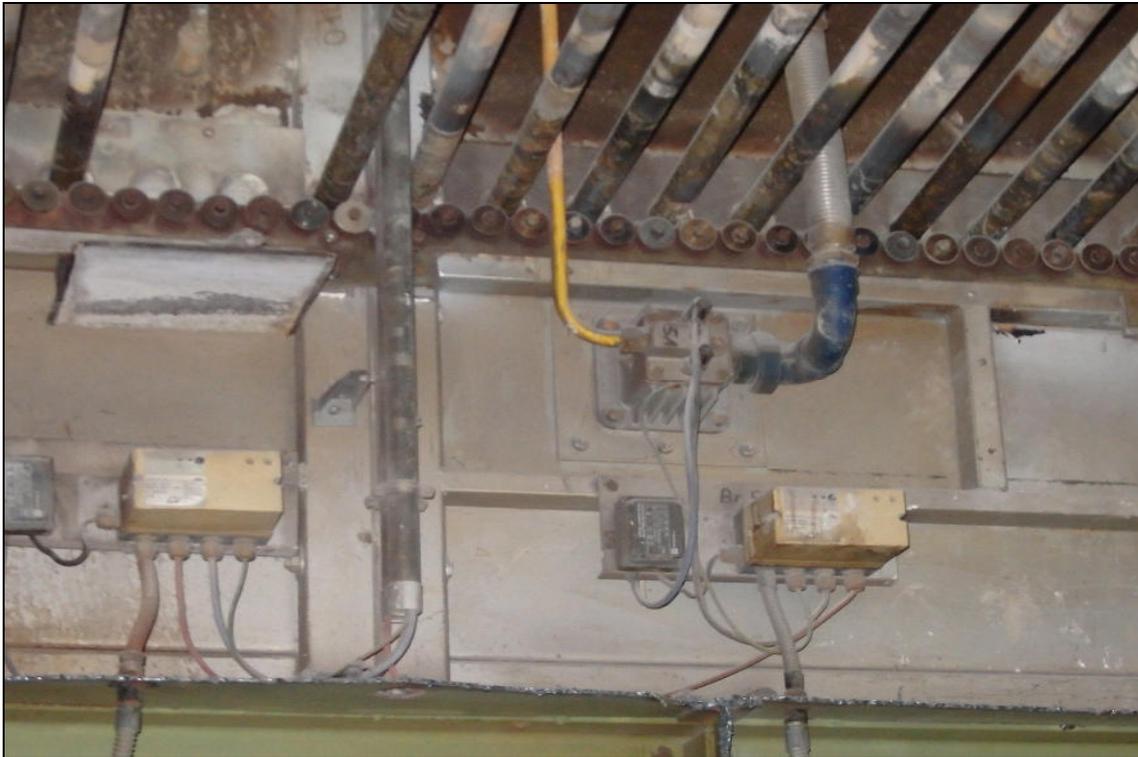
Foto 27:

**Gebäude 8**

Blick auf die Brenner des alten Rollenofens. Hier sind Flachdichtungen verbaut. Diese wurde beprobt und Asbest untersucht. Die untersuchte Dichtung (8-AP-02) ist asbestfrei.

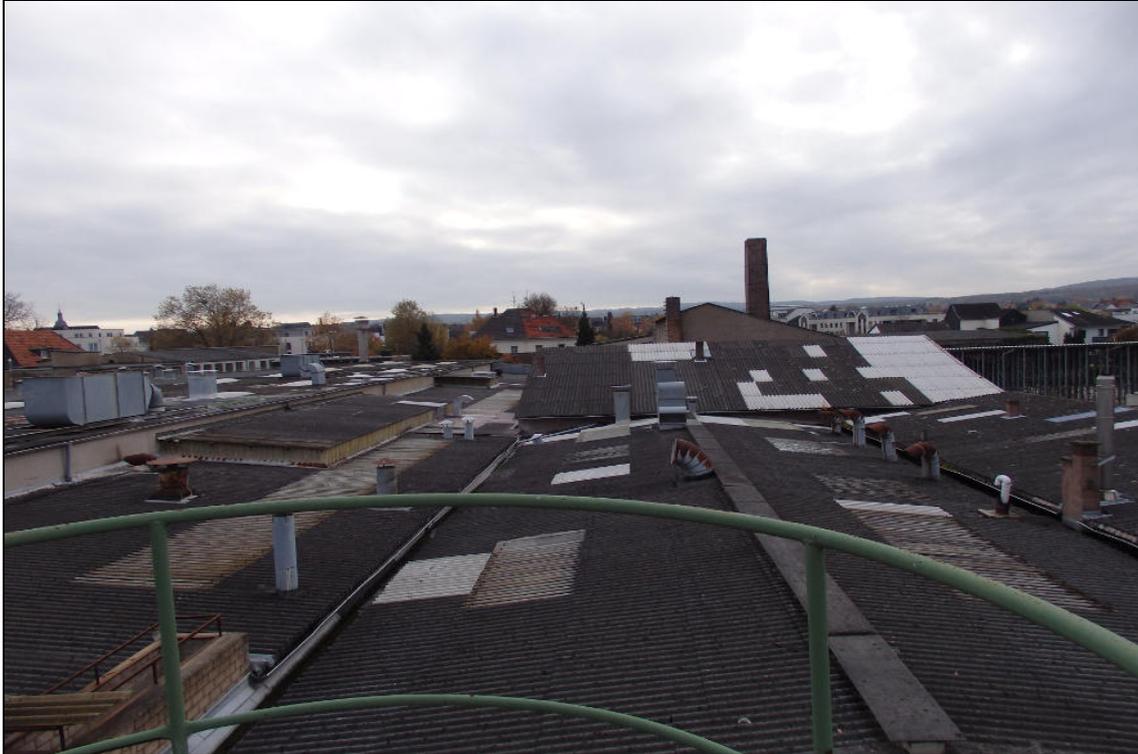
**Foto 29:**

**Gebäude 4c/7**

Blick auf das  
Asbestzementdach der  
Gebäude 4c (rechts)  
und Gebäude 7 (links).

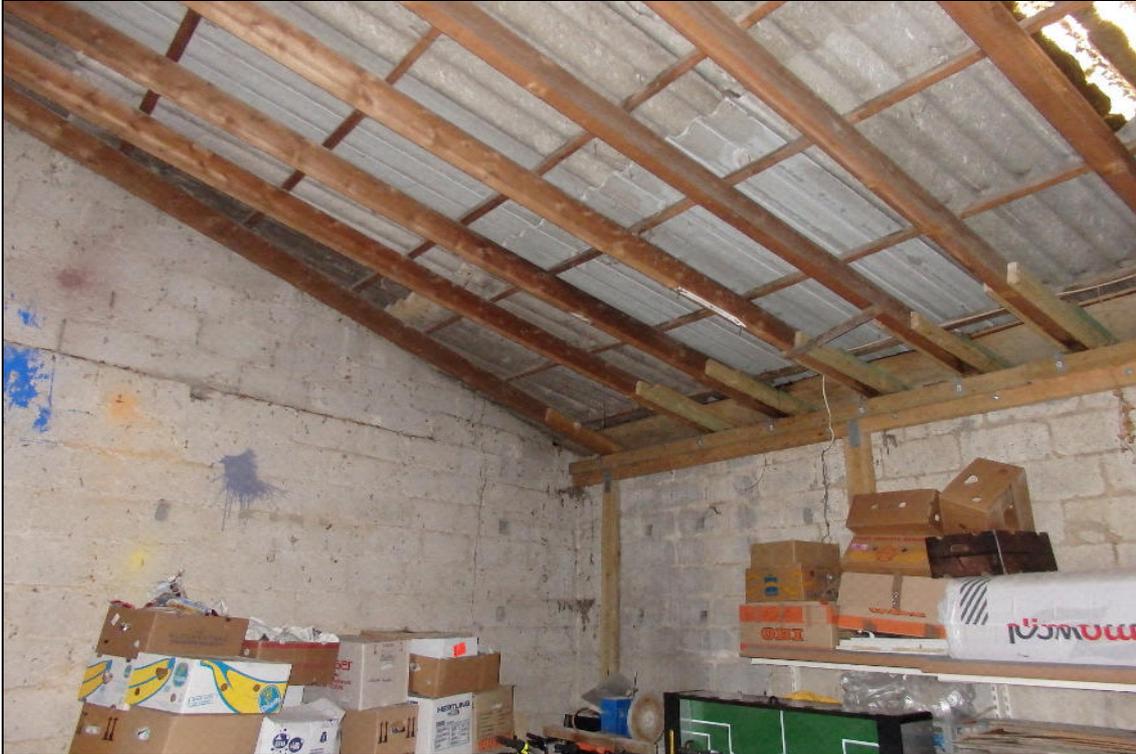
**Foto 31:**

**Gebäude 12**

Blick auf das mit Wellasbestzementplatten eingedeckte Dach des Gebäude 12.

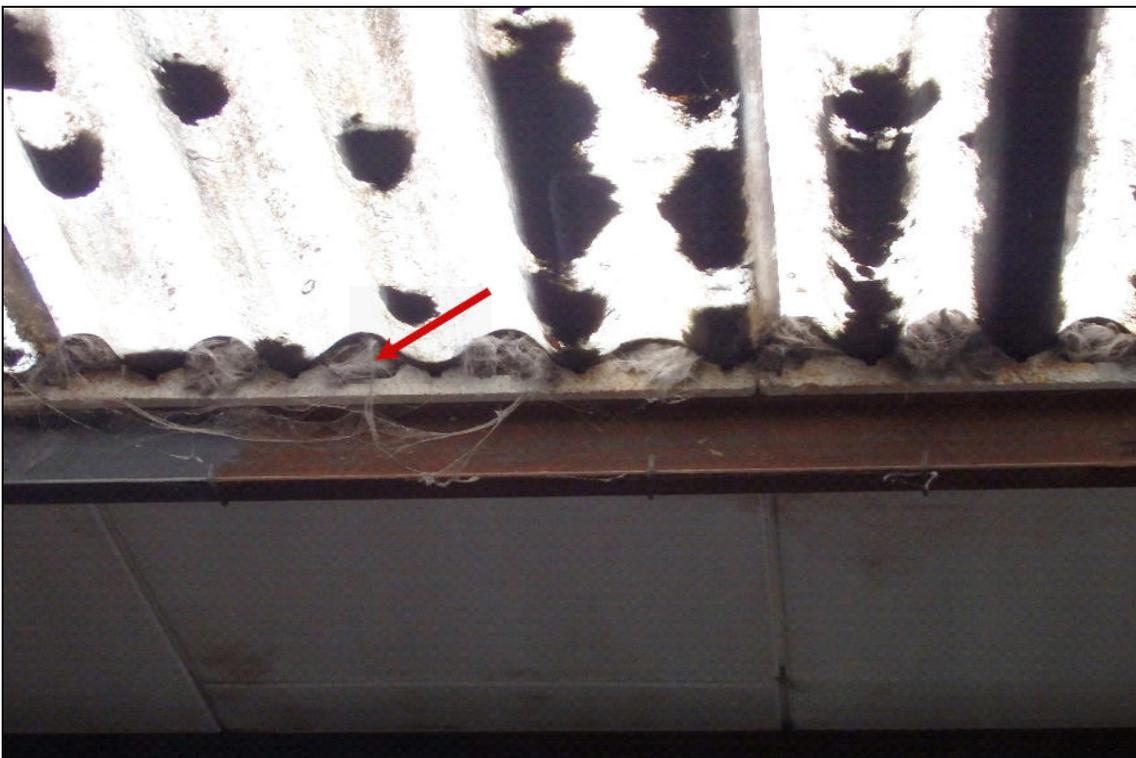
**Foto 32:**

KMF Anwendung zwischen Polystyrol-Dämmung und Asbestzementdach.

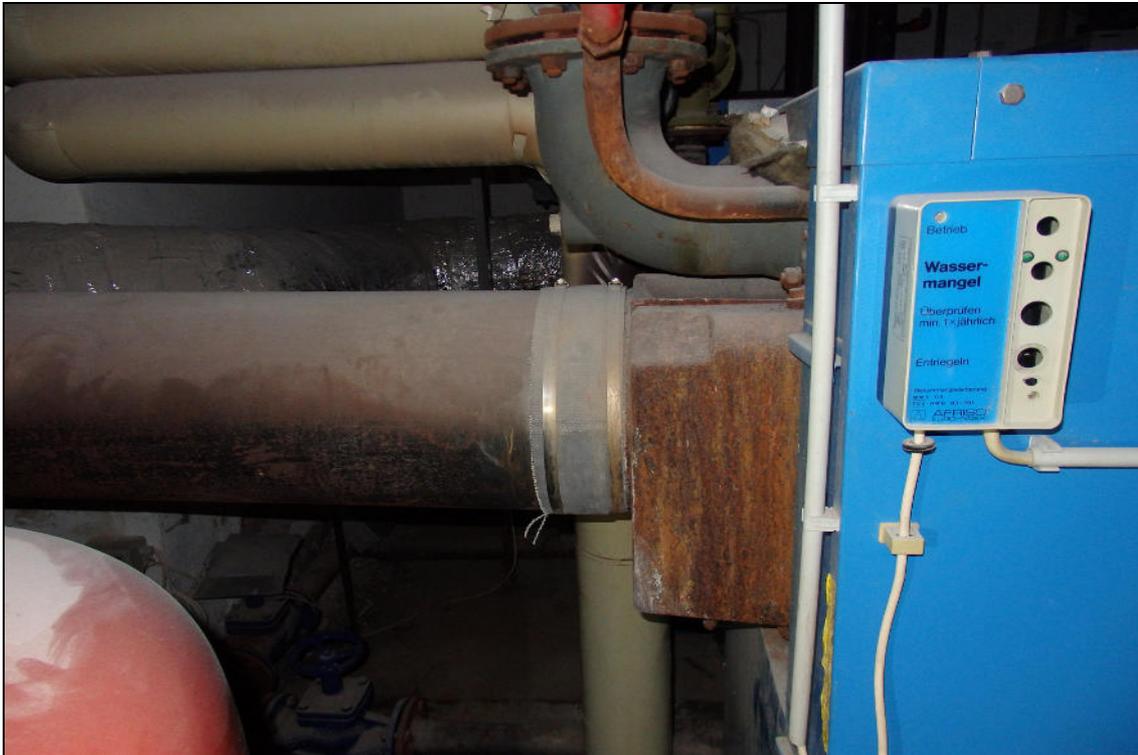
Foto 33:

**Gebäude 10**

Asbesthaltige  
Dichtmanschette,  
Abgasrohr  
Heizungsbrenner  
Gebäude 10a.

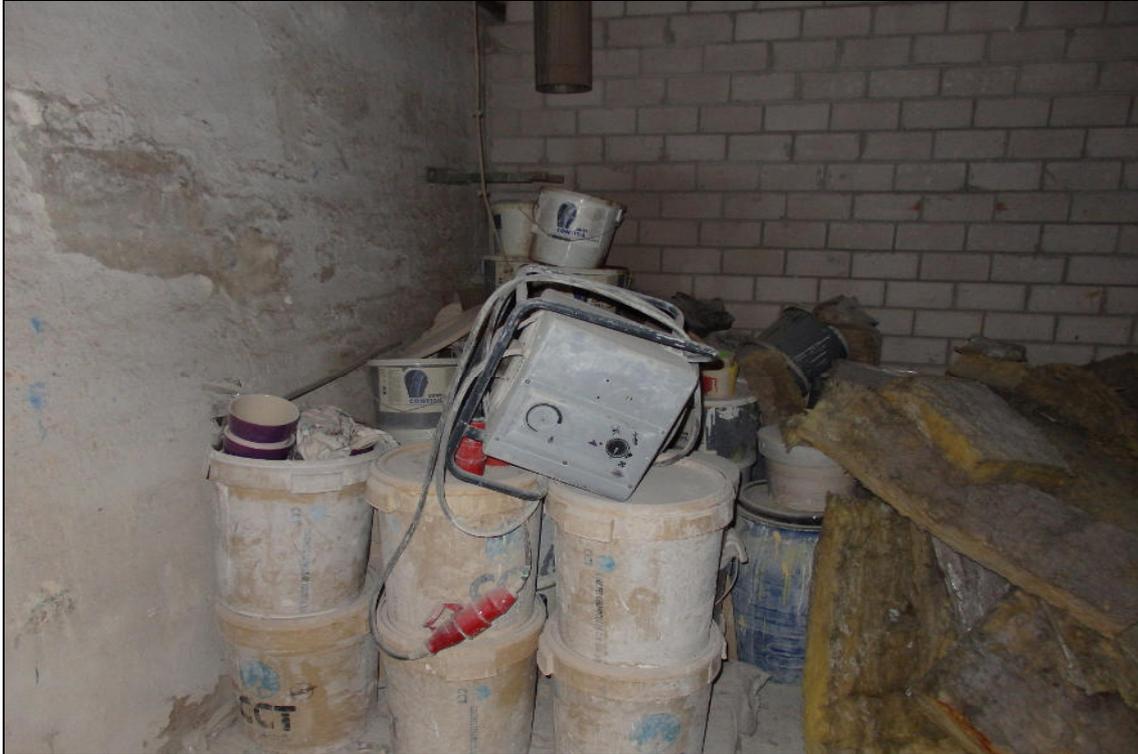
**Foto 35:**

**Gebäude 4**

Gebinde unbekanntes  
Inhalts im Bereich des  
Gebäudes 4

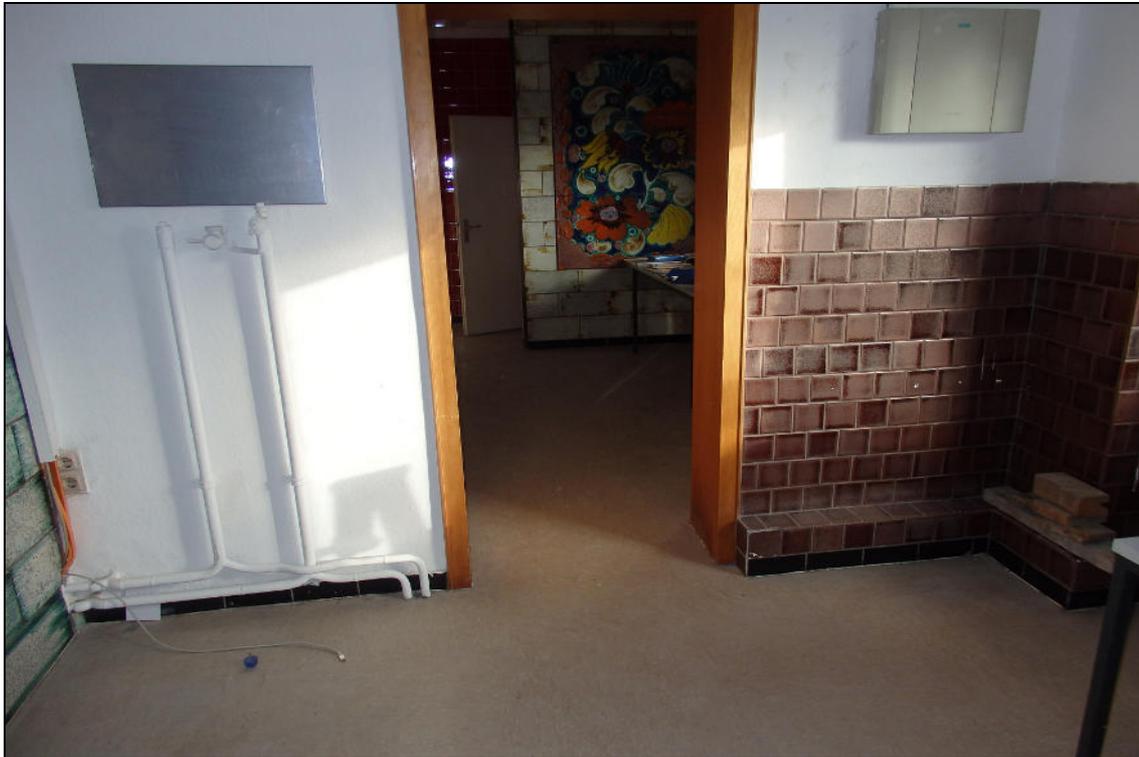
**Foto 37:**

## Gebäude 4

Das Material des PVC-Bodens und der Kleber im Bereich des Verkaufsraums Gebäude 4a ist gemäß Untersuchung asbestfrei. Die Verunreinigung an der Unterseite der Probe ist auf eine Querkontamination zurückzuführen.

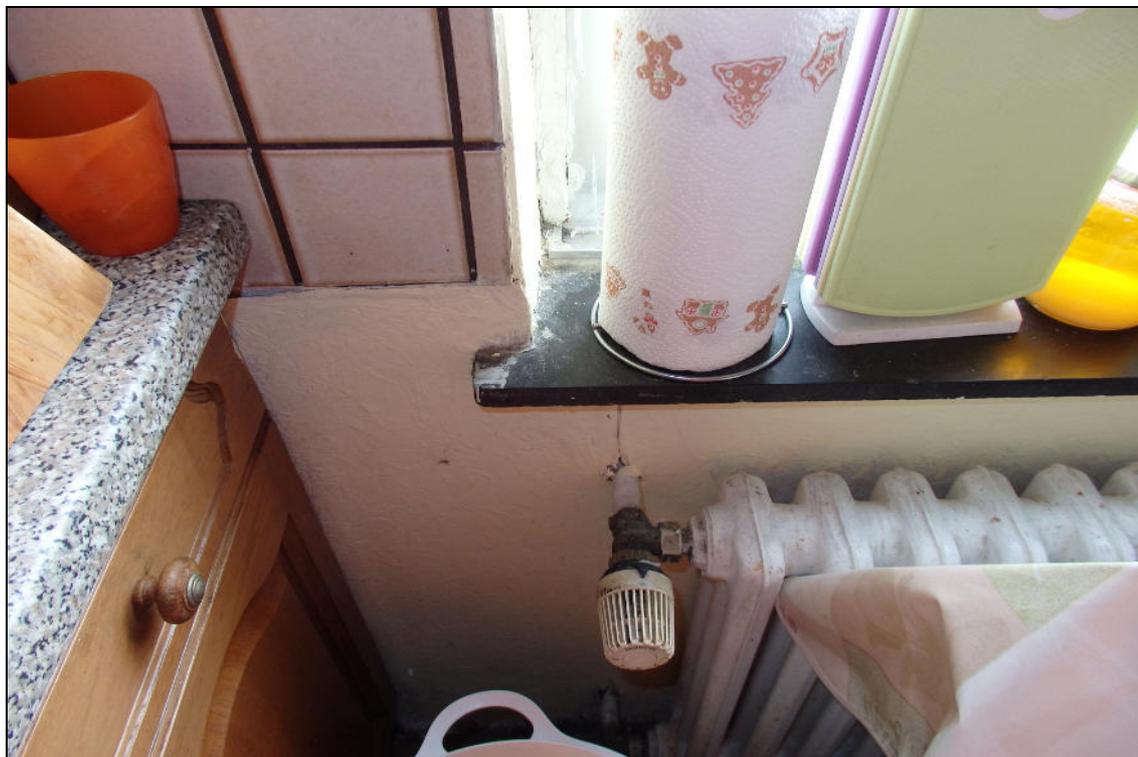
**Foto 39:**

Blick auf eine der innenliegenden Fensterbänke aus Asbestzement im Gebäude Keramikerstraße 15.
