**Baumkontrollbericht zur Verkehrssicherheit und Erhaltenswürdigkeit des Baumbestandes  
der Liegenschaft Münstereifeler Straße 39 – 49 in Rheinbach**

Erstaufnahme: September 2021

## Baumbestandsliste Münstereifeler Straße 39 - 49, Rheinbach

| Baumkataster mit Bewertung der<br>Erhaltenswürdigkeit | 1:250 |

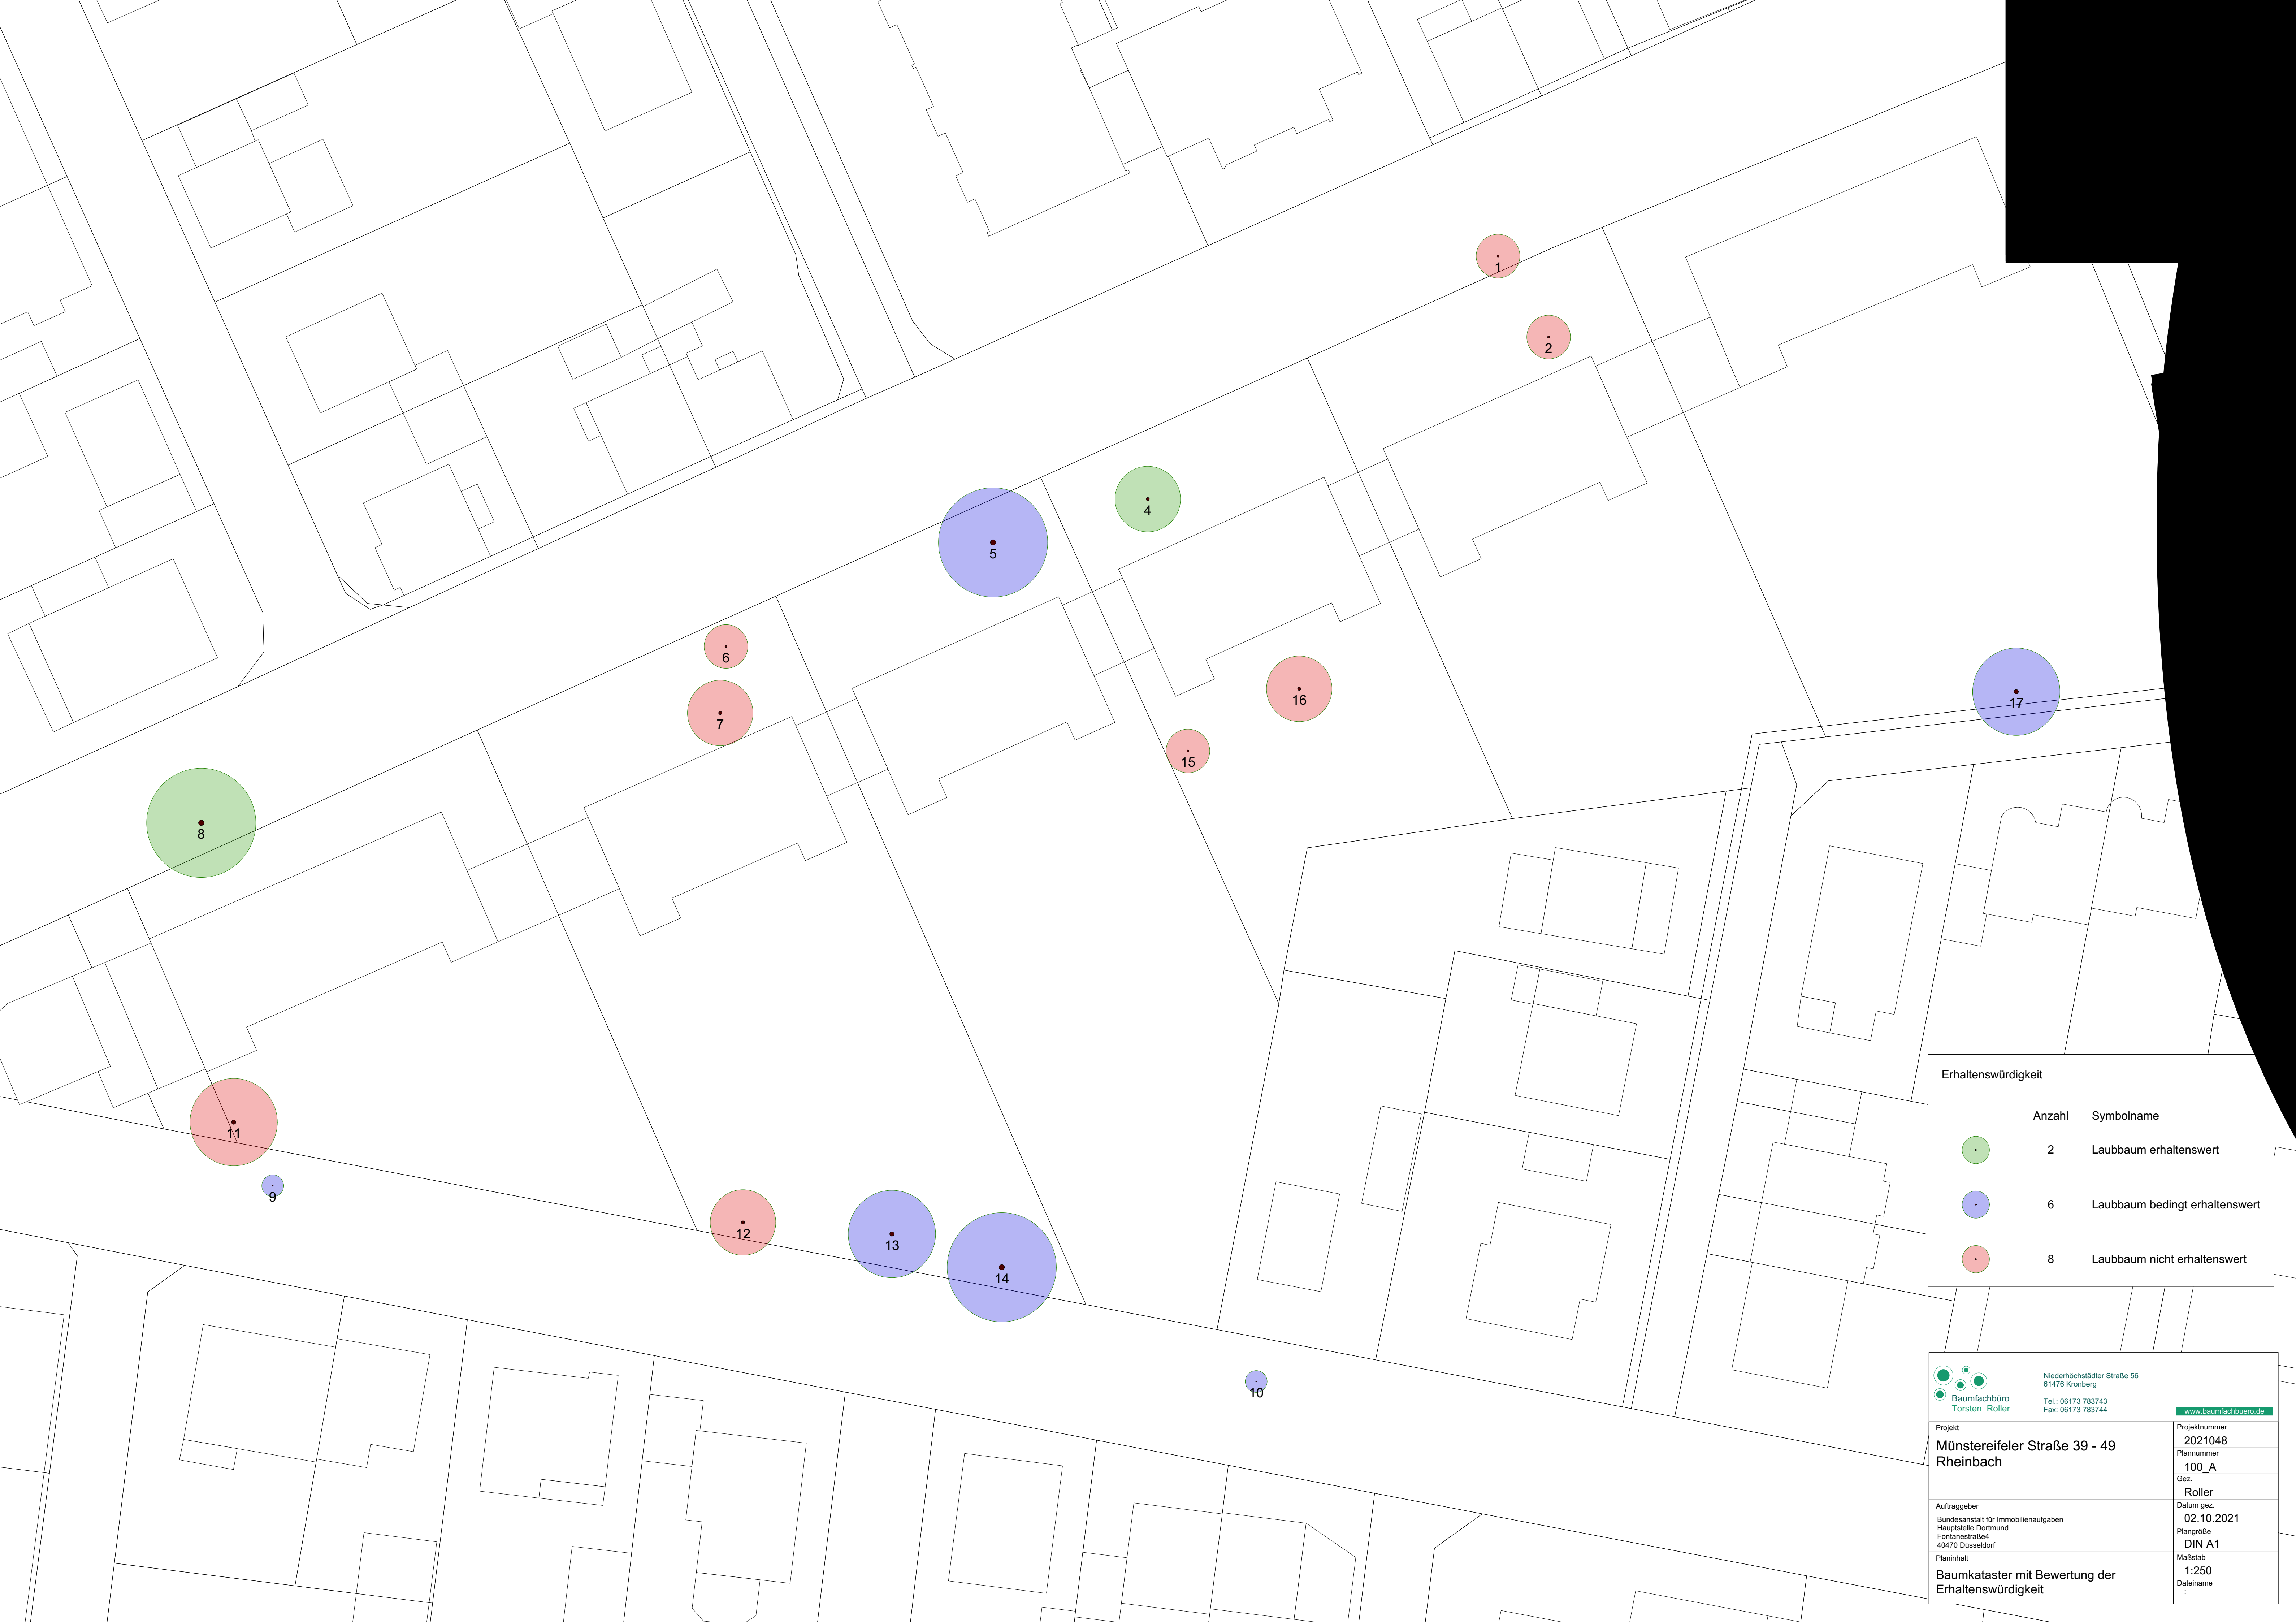
Erhaltenswürdigkeit

| | Anzahl | Symbolname |
|---|---|---|
| | 2 | Laubbaum erhaltenswert |
| | 6 | Laubbaum bedingt erhaltenswert |
| | 8 | Laubbaum nicht erhaltenswert |
