Rheinbach | Pallottistraße 1 | Kirche des Vinzenz-Pallotti-Kollegs, sog. Pallottinerkirche | ADR-Objektnr.: 92155 | Anlage zur gutachterlichen Stellungnahme gem. § 22 (3), 1 Denkmalschutzgesetz NRW (DSchG NRW) zum Denkmalwert nach § 2 DSchG NRW vom 19.03.2021

## Abbildungen

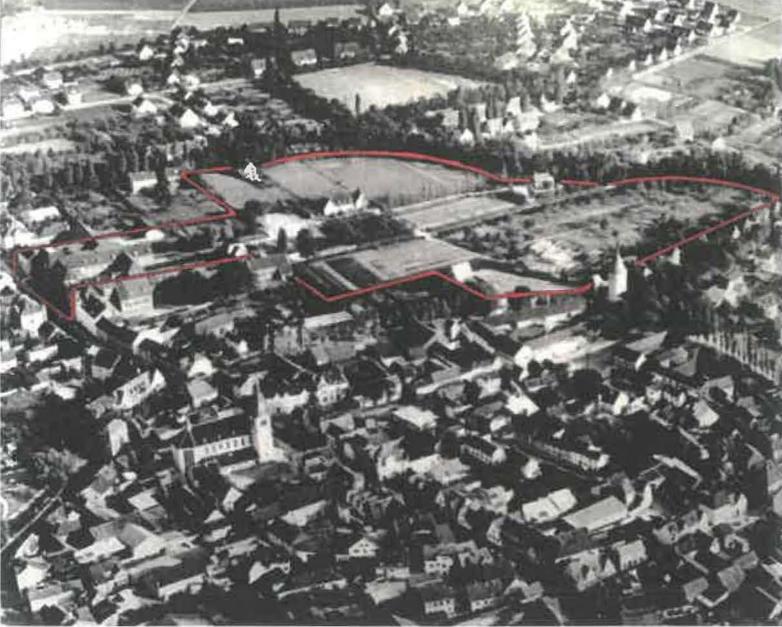
<p>Abb. 4: Das Pallottiner-Areal (rot umrandet) um 1960, vor Beginn der großen Baukampagne; die instandgesetzten älteren Bauteile (vgl. Abb. 3) befinden sich im linken Teil der Markierung. Foto aus: Heuel 2016, S. 208.</p>

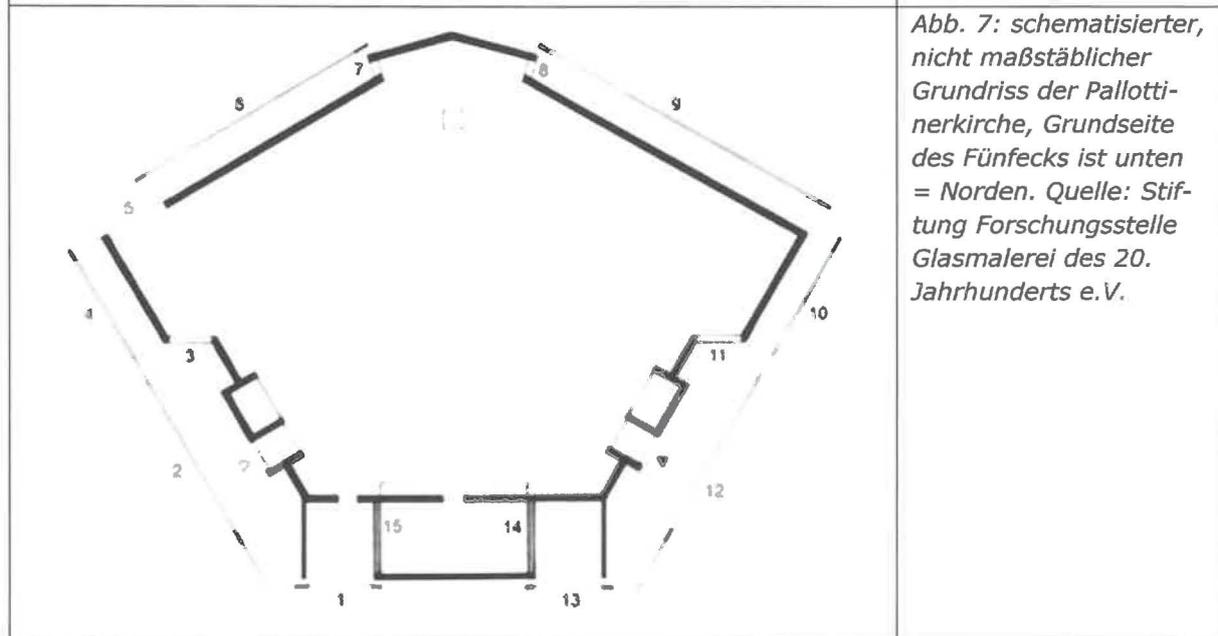
Abb. 7: schematisierter, nicht maßstäblicher Grundriss der Pallottinerkirche, Grundseite des Fünfecks ist unten = Norden. Quelle: Stiftung Forschungsstelle Glasmalerei des 20. Jahrhunderts e.V.

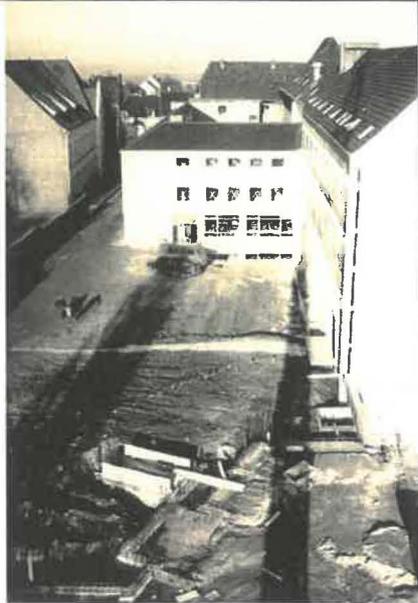
*Abb. 9: Bauarbeiten, um 1968/690, im Vordergrund der Kirchengrundriss angeschnitten, rechts mittig die Anschlussstelle zum Aulatrakt. Foto aus: Heuel 2016, S. 46.*

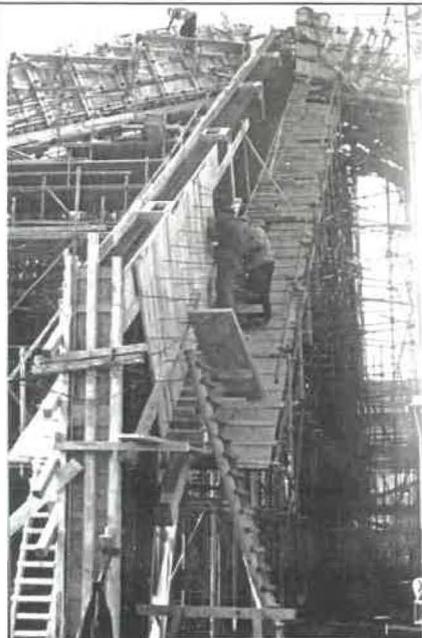
*Abb. 10: Bauarbeiten, um 1971; gut erkennbar das Beontragewerk des Kirchenraums. Foto aus: Heuel 2016, S. 46.*

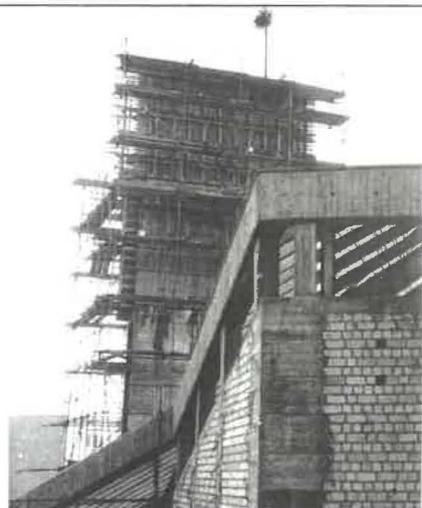
*Abb. 11: Richtfest am Turm; wohl 1971. I Vordergrund die Betonstruktur mit Ausmauerung erkennbar, vor der Einbringung des Glasstahlbetonbandes. Foto aus: Heuel 2016, S. 47.*

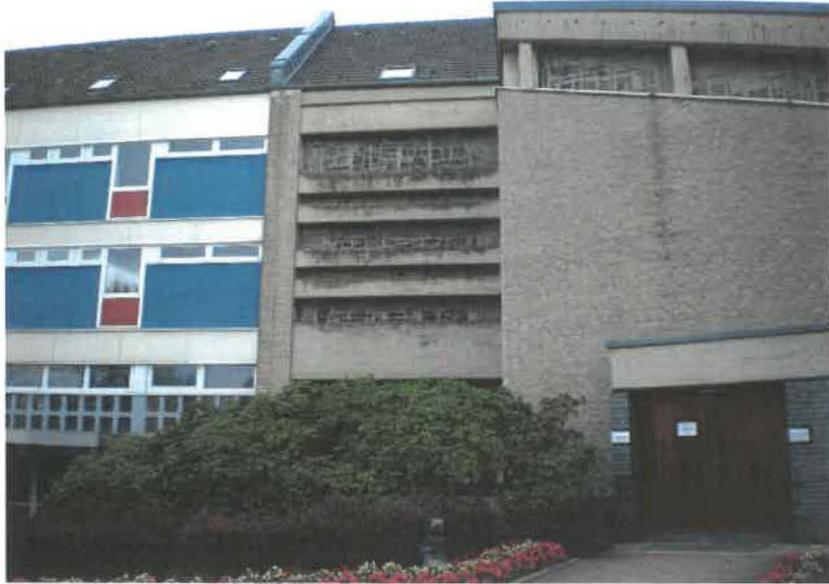
*Abb. 12: westlicher Eingang und Anschlussstelle an den Aulatrakt*

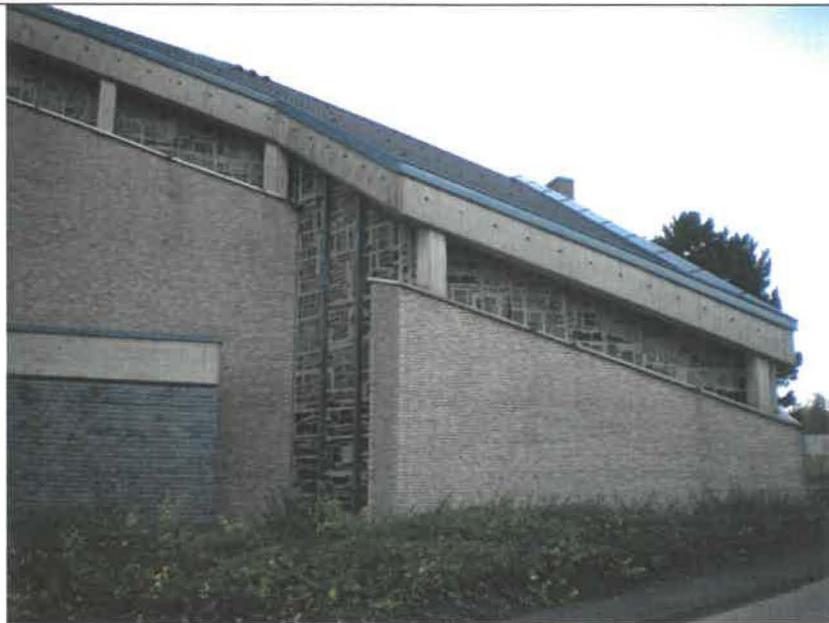
*Abb. 13: Westseite; markant das Motiv der mit dem Glasstahlbetonband verbundenen Wandscheiben.*

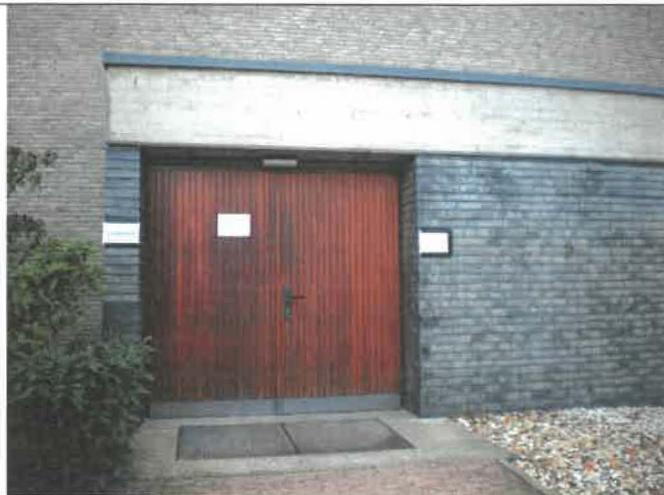
*Abb. 14. Westeingang; der Bauteil ist formal dem Windfang und den Beichtstühlen im Inneren zugehörig und zeigt denselben kräftigen Betonabschluss; Schieferverkleidung.*

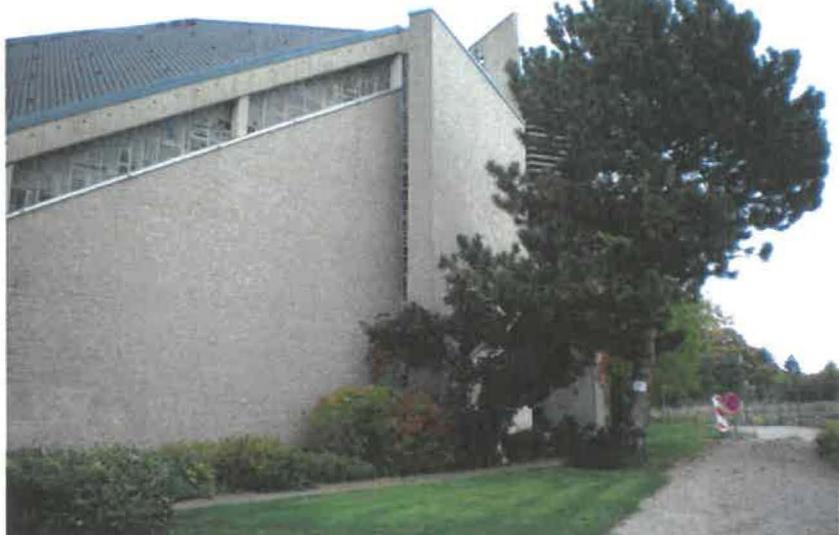
*Abb. 15: Südseite; zwischen den Wandscheiben die schmalen seitlichen Belichtungen des Altarraums erkennbar; im Hintergrund ange-schnitten der Turm.*

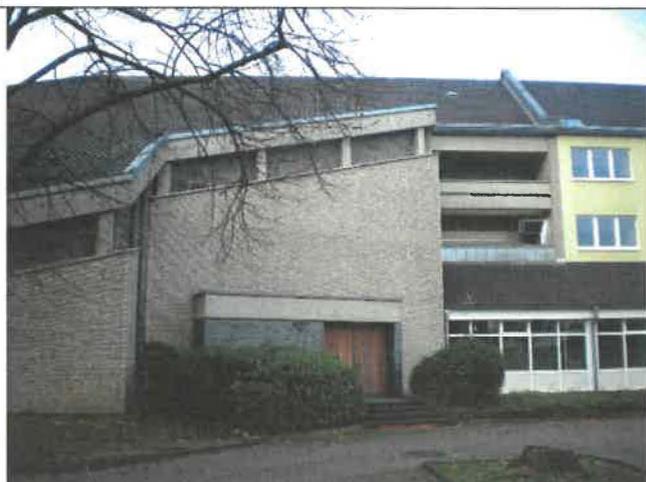
*Abb. 17: Ostseite mit Eingang; die Anschluss-stelle an den Aulatrakt im EG mit vorgesetzter Verglasung (Gang).*

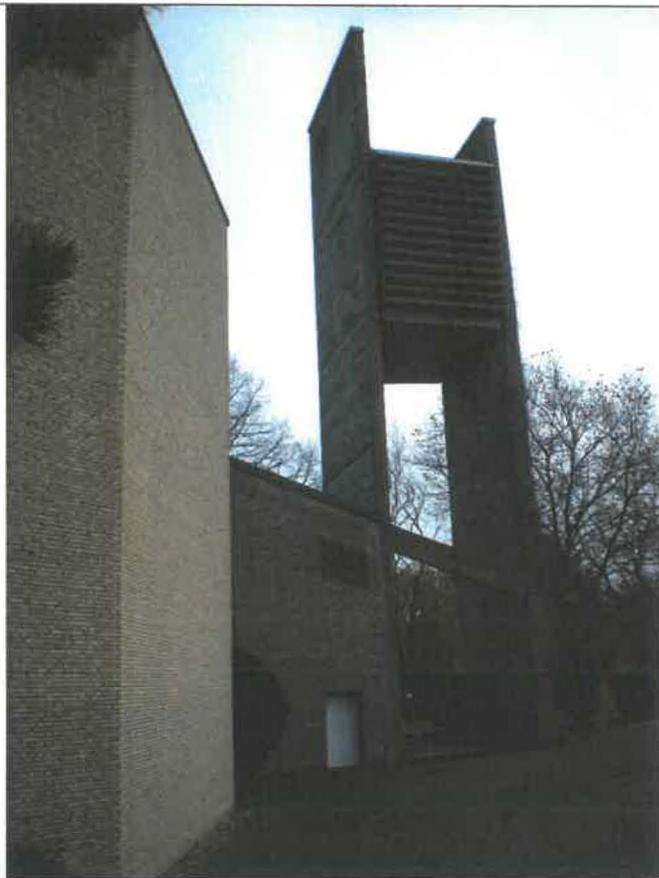
*Abb. 18: Der aus zwei Wandscheiben mit verbindender Glockenstube (Betonlamellen) gebildete Glockenturm wird mit dem Hauptbaukörper ästhetisch durch die Betonträger verklammert.*

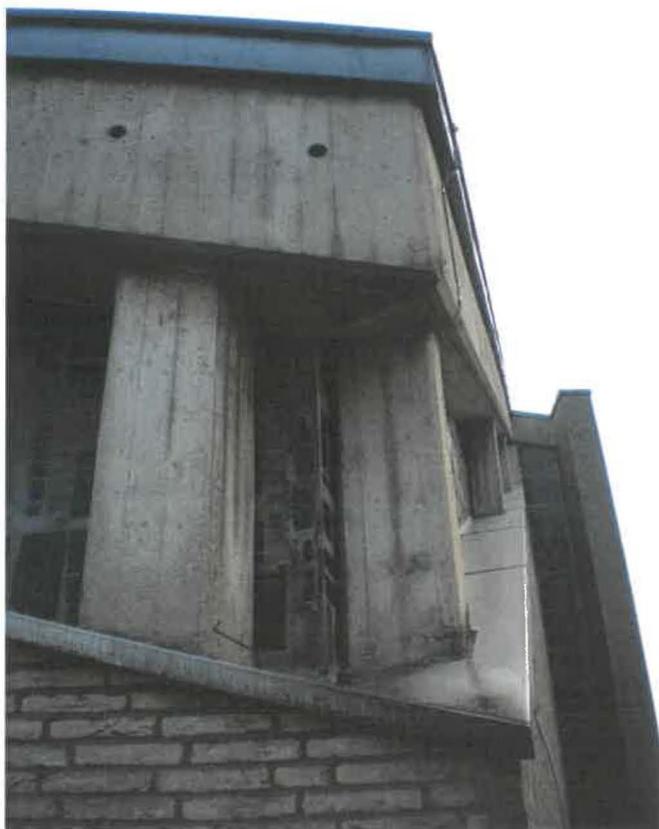
*Abb. 19: Detail an der S/W-Ecke; die tragende Betonstruktur ist ausgemauert und mit hellgrauem Backstein verkleidet, tritt teilweise als zweite Wandschicht in Erscheinung und gibt den Blick auf das Glasstahlbetonband als dritte Wandschicht frei.*

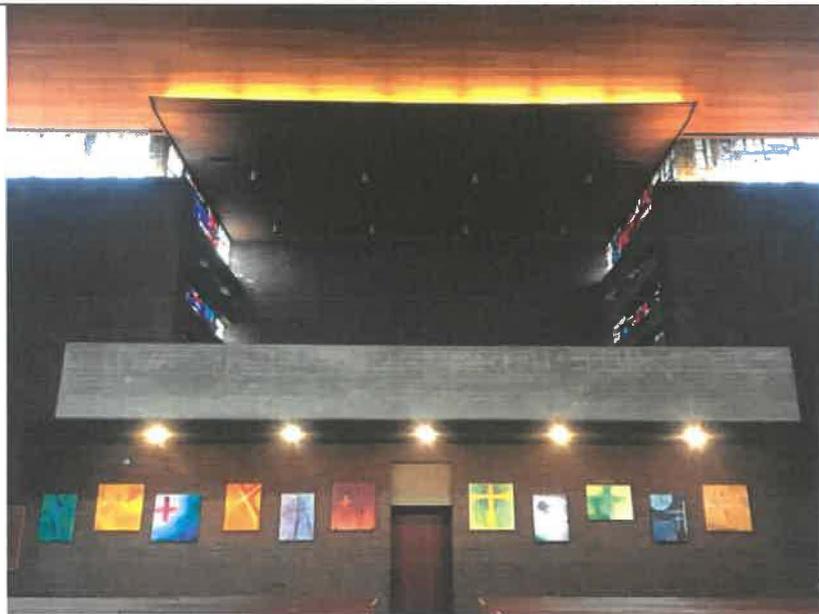
*Abb. 21: Blick auf die Empore im Nordarm, mit Betonbrüstung und der in den Raum vorkragenden, Holzverkleideten Deckenzunge.*

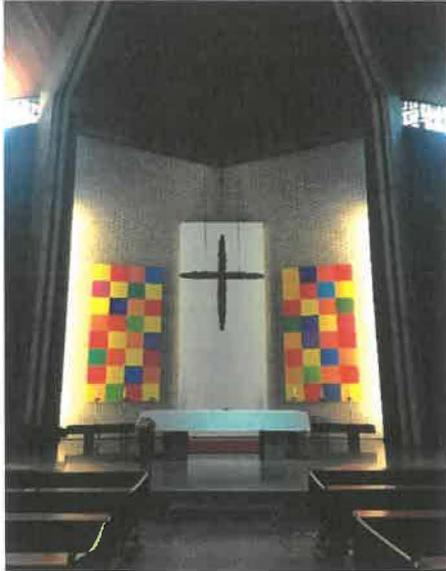
*Abb. 23: Altarraum und Altar, durch die seitlichen Betonträger, die helle Wandverkleidung (hellgrauer Backstein) und die seitliche Beleuchtung (hier elektrisch verstärkt) als Raumachse betont.*

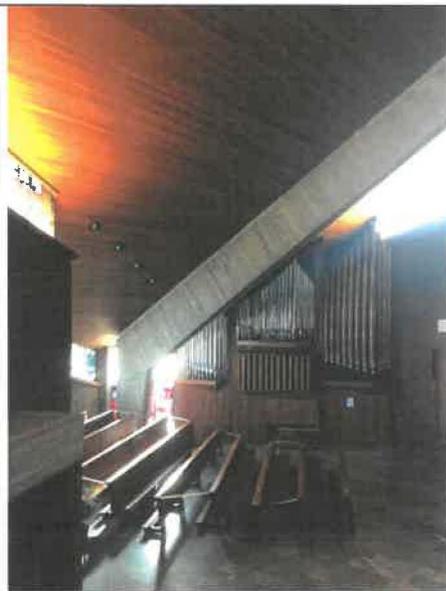
*Abb. 24: Ostarm mit Sängerbereich und Orgel sowie tief heruntergezogenem Betonträger.*

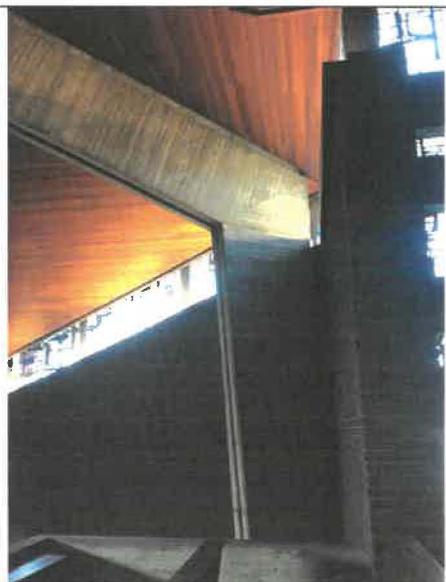
*Abb. 25: Raumprägende Wirkung der vor die Wände freigestellten Betonträger, die eine sehr sorgfältige Schalung zeigen.*

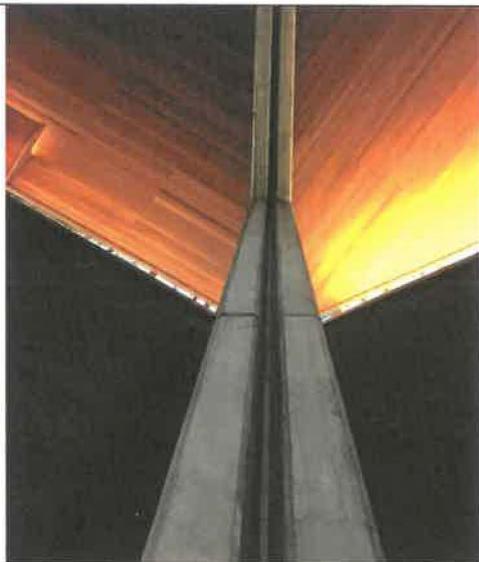
Abb. 26: Vertikale Ansicht der zweiteiligen Betonträger; die Schalungsabdrücke im Beton entsprechen motivisch der Holzverkleidung der Decke.

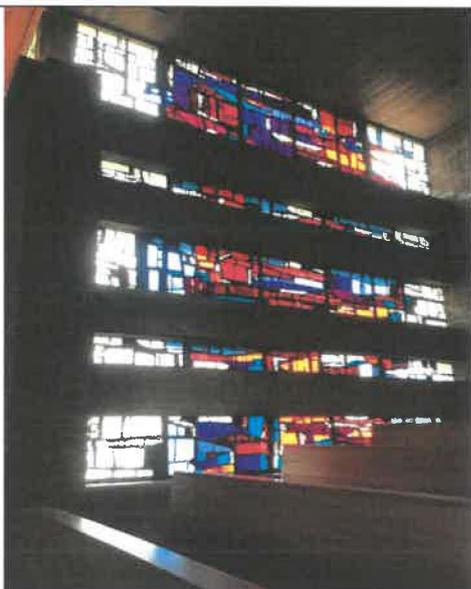
Abb. 27: Ostwand der Empore; kräftige Betonträgerstruktur mit Glasstahlbetonflächen.

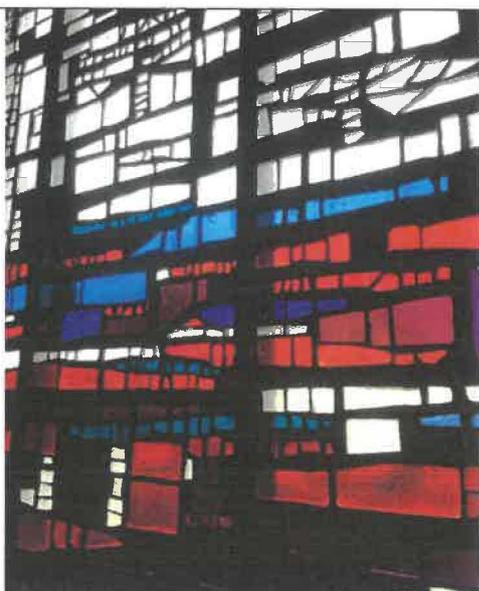
Abb. 28: Detail der Glasstahlbetongestaltung, deren rechteckige Felderung sich aus Metallrahmen ergibt.

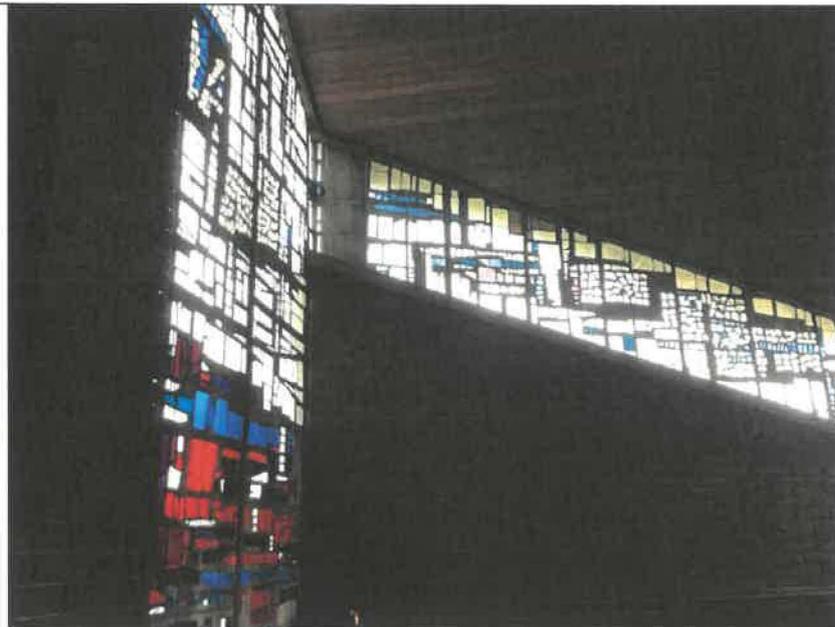
*Abb. 29: Betonung der Raumecken durch das durchgezogene Glasstahlbetonband, optische Trennung von Wand und Decke zur Verstärkung von deren schwebendem Eindruck.*

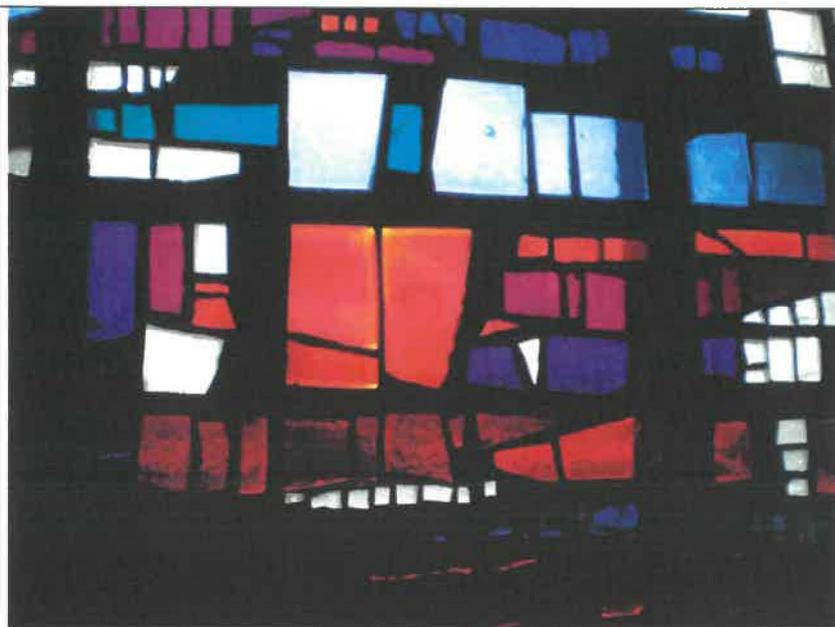
*Abb. 30: Das verwendete Glas ist grundsätzlich transluzent, jedoch teilweise opak, so dass keine direkte Sichtbeziehung zwischen Innen und Außen besteht, sondern bewusst gefiltertes und gefärbtes Licht den Raum prägt.*

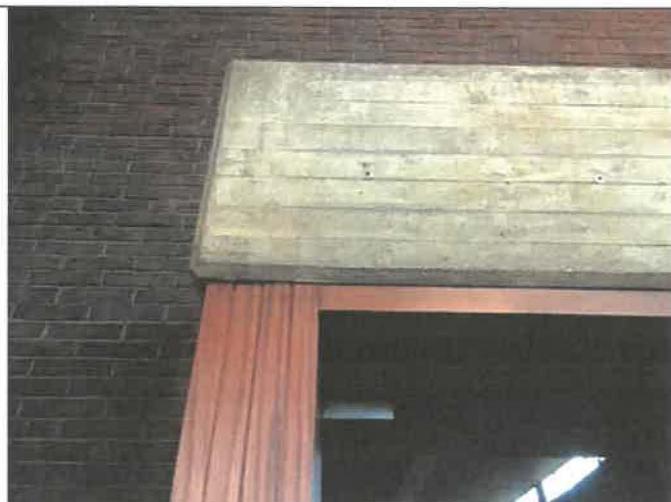
*Abb. 31: Detail über dem Windfang (Osten) innen, motivisch der Eingangsgestaltung außen entsprechend.*

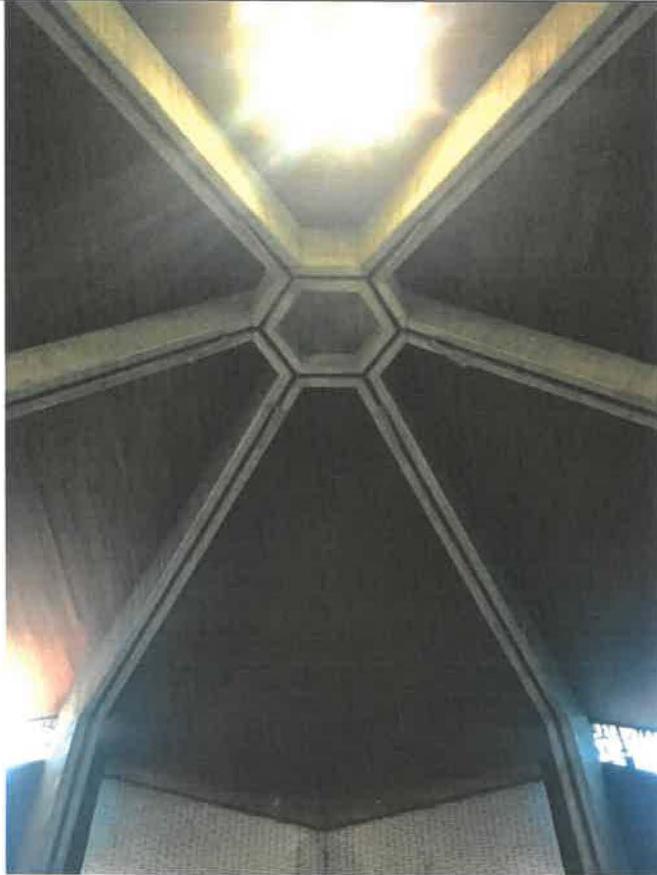
*Abb. 32: Schlusssteinartiger, sechseckiger Ring als Hochpunkt des Zeltdachs, in dem die Betonträger zusammenlaufen.*

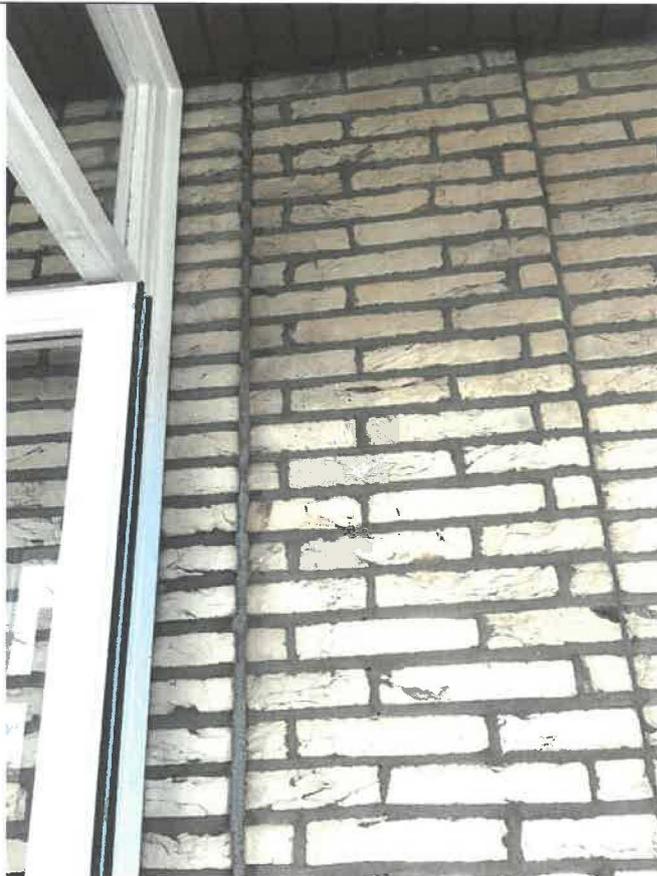
*Abb. 33: Anschlussstelle des Nordarms der Kirche innen an den Aulatrakt; links die Dehnungsfuge / Baunaht erkennbar.*

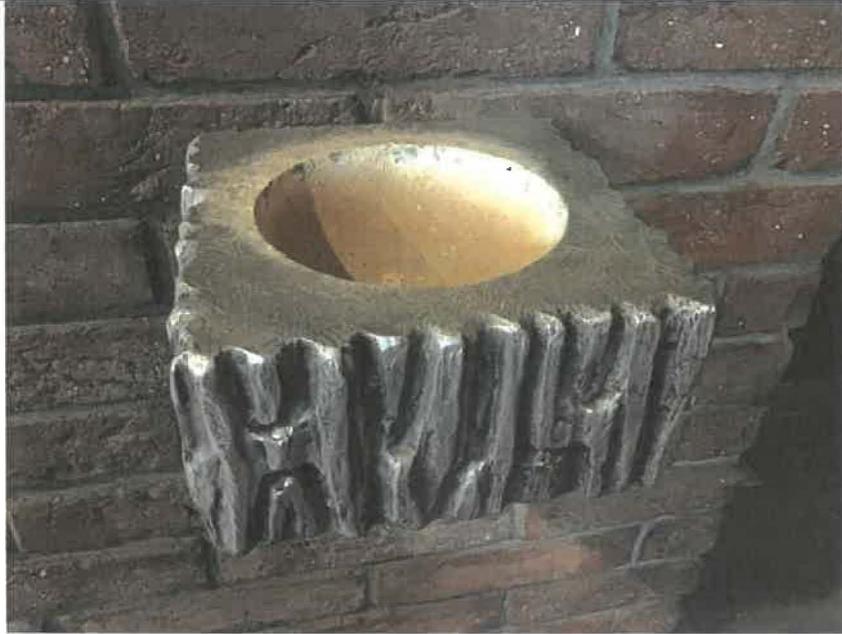
Abb. 34: Weihwasserbecken in Aluminiumguss; Blockform mit kräftig gebänderter Struktur.
