## Die Tomburg - Zustand und Substanzverlust

Die nachfolgenden Anmerkungen fassen wesentliche Aussagen des Vortrages zusammen und geben inhaltliche Erläuterungen zu den verwendeten Folien.

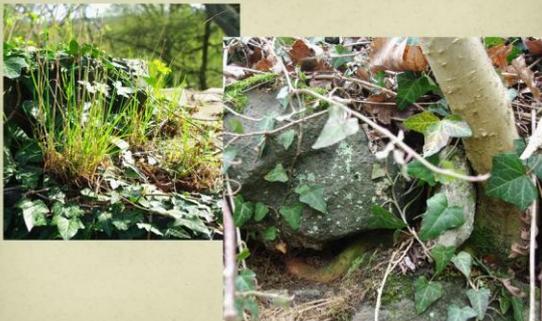
### Natürliche Prozesse II - 2

Werden die Pflanzen größer, vergrößert sich auch die Gefährdung. Wird größerer Bewuchs in die Höhe zugelassen (rechtes Foto) entwickeln Zweige und Blattwerk eine Windlast. Der Wind entwickelt über den Hebel der Stämme große mechanische Kraft und reißt Steine oder ganze Mauerpartien aus ihrem Verband.

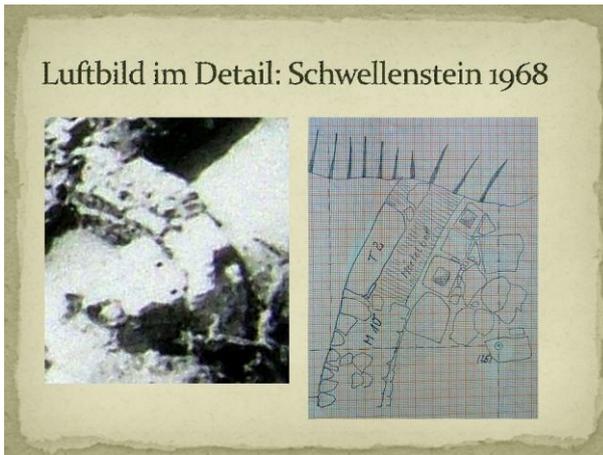
Der Schwellenstein T2 (aus Luftbild und in Grabungsskizze) lag noch 1968 vollflächig auf dem Untergrund. Schon 1989 und auch heute hat die rückschreitende Erosion seine Basis freigelegt. Er hängt in Teilen frei über die Abbruchkante.

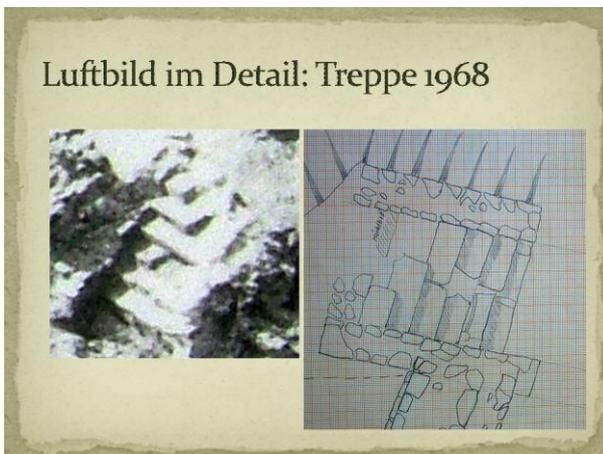
Ein weiteres Detail: die Treppe. Auffällig ist der starke Efeu-Bewuchs in den letzten rd. 25 Jahren; 20 Jahre nach der Ausgrabung fehlte er weitestgehend.

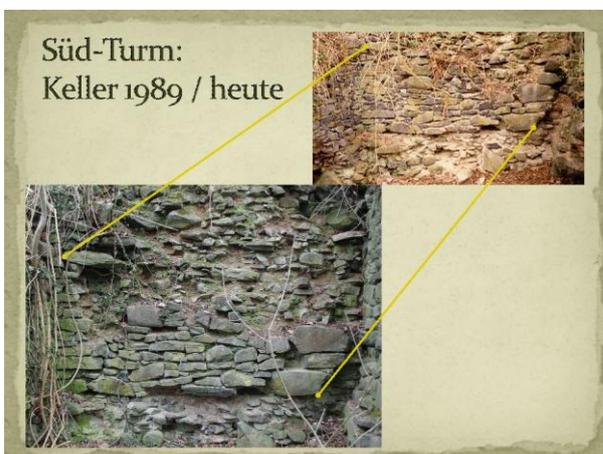
Die Wand im Kellergeschoß des rechteckigen Gebäudeteiles auf der Südseite (wahrscheinlich ein Turm) zeigt großflächigen Abbruch des äußeren Schalenmauerwerks.

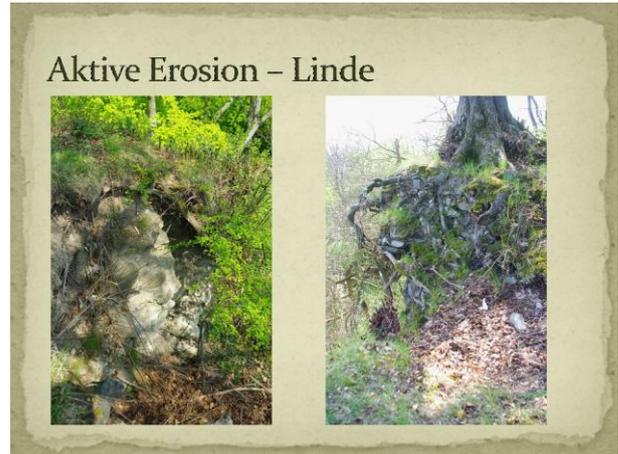
Ein Beispiel aktiver Erosion vom Osthang. Die Fundstelle des Steinsarkophages ist gelb markiert.

Links davon hat sich Mauerwerk in Gänze vom Hang gelöst und einen Spalt geöffnet, scheinbar nur noch gehalten durch den Bewuchs.

Das Foto rechts zeigt die Situation der Linde auf der Hangseite: Wurzeln liegen frei und hängen in der Luft. Zum Plateau hin hält sich der Baum fest, bildet aber zugleich eine recht große Angriffsfläche für Stürme.

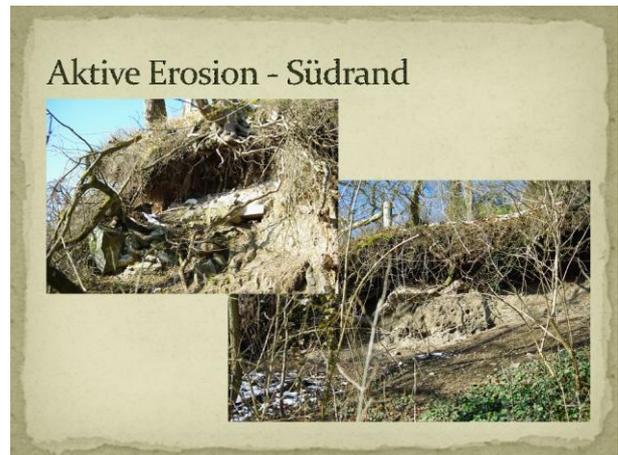
Die Fotos zeigen die Situation am Südwesthang.

Auf dem linken Foto kommen behauene Steine zutage; das rechte Foto zeigt den Aufschluß eines Estrichbodens. Hier wird offensichtlich ein früheres Gebäude angeschnitten.
