## BV Keramikerstraße Rheinbach Rückbau- und Entsorgungskonzept

Projekt BV Keramikerstraße Rheinbach  
- Rückbau- und Entsorgungskonzept -

M&P interne Projekt-Nr.: 171149

Köln, den 13.12.2017

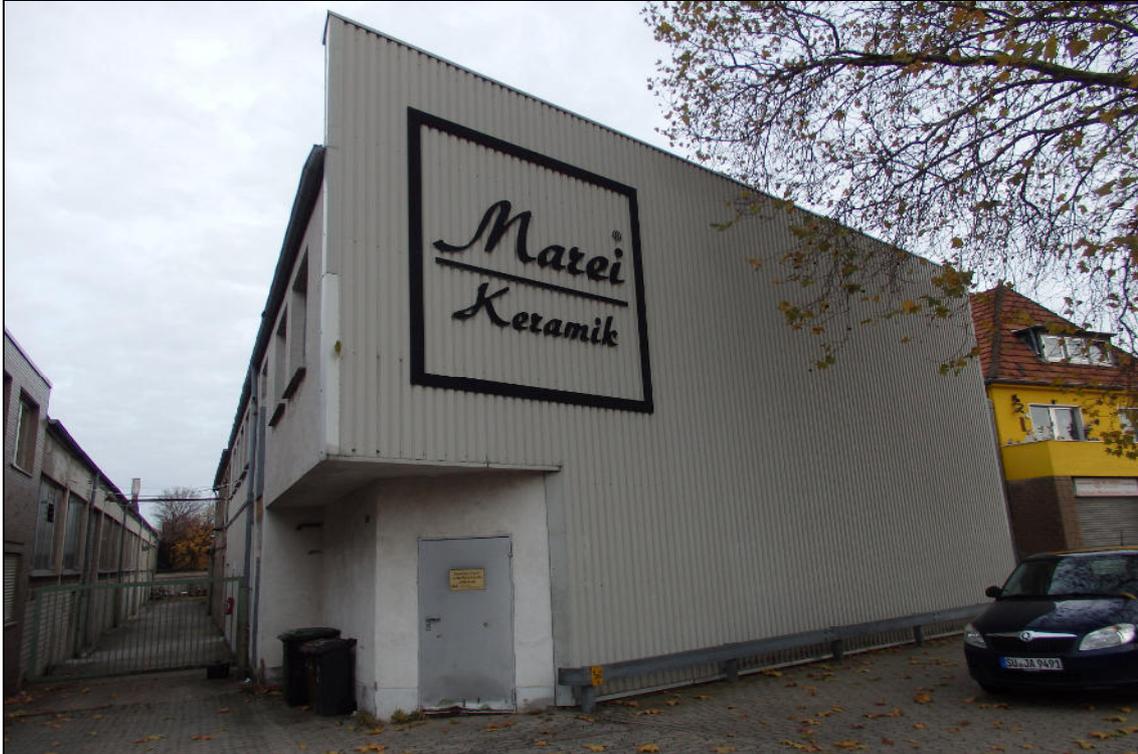
**Foto 01:**

**Gebäude 9**

Blick auf Gebäude 9  
bzw. Zufahrt zum  
Gelände in Höhe der  
Keramikerstraße 11

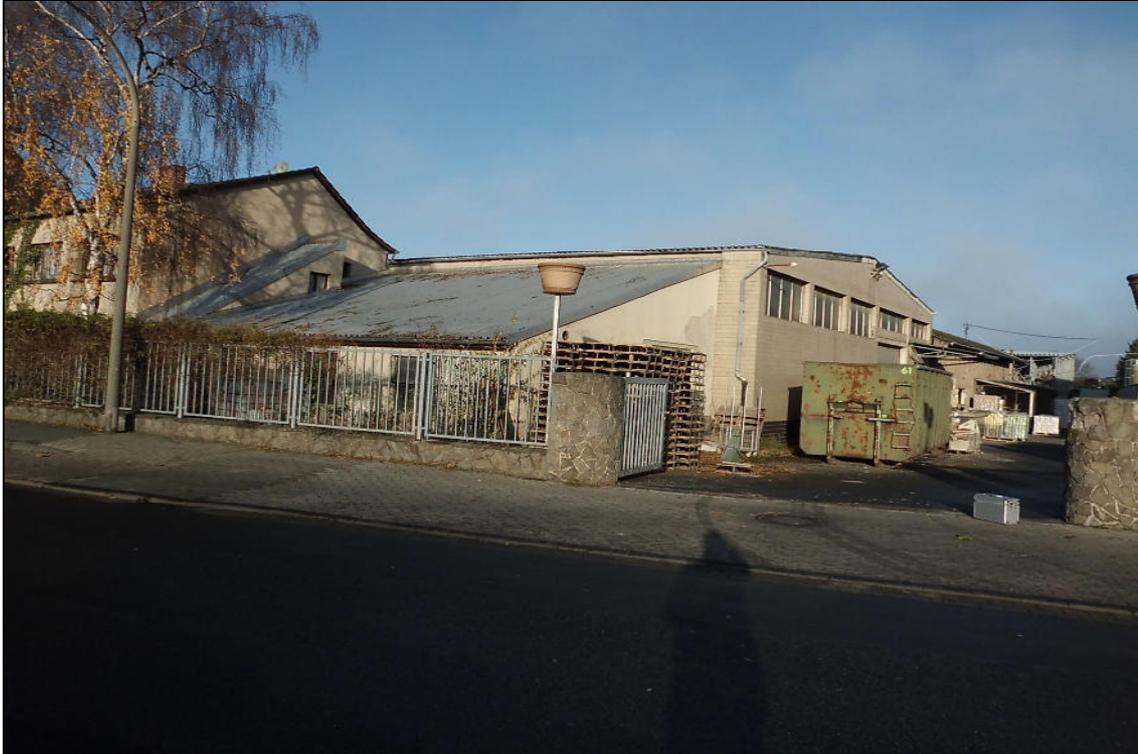
**Foto 03:**

**Gebäude 1**

Blick auf die Zufahrt zum Gelände in Höhe der Keramikerstraße 3

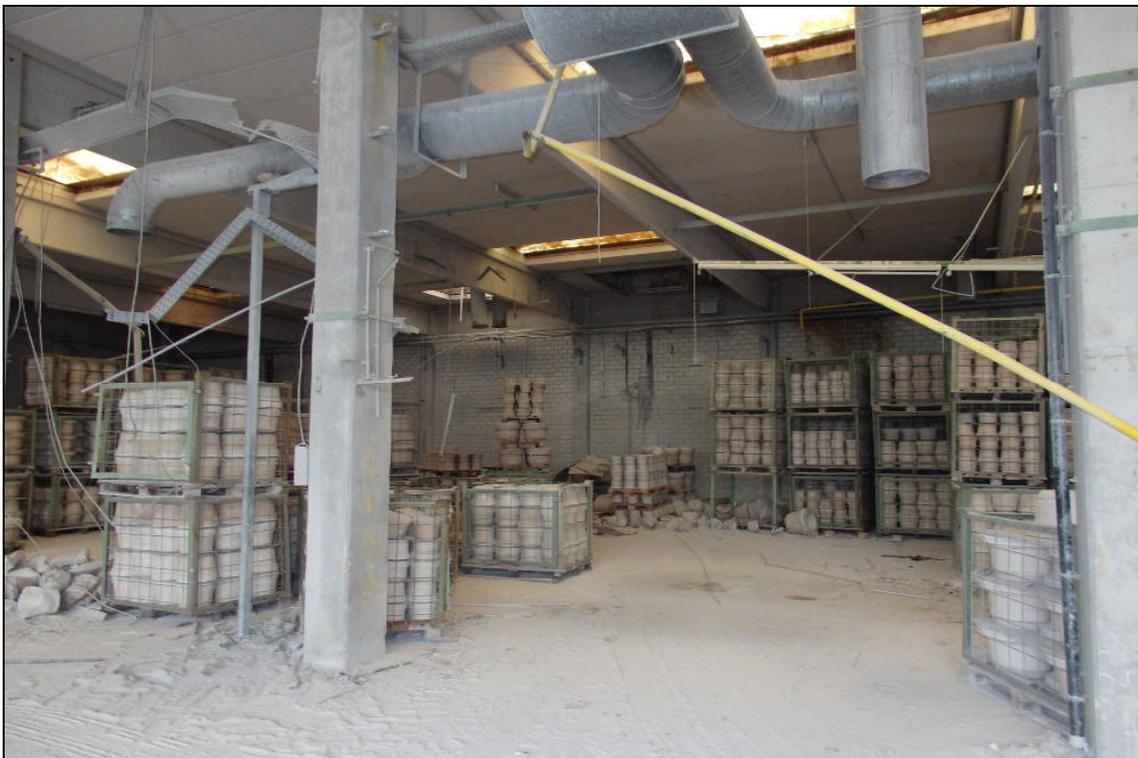
**Foto 18:**

Vielzahl an Positiv-  
/Negativformen in  
Gebäude 8.

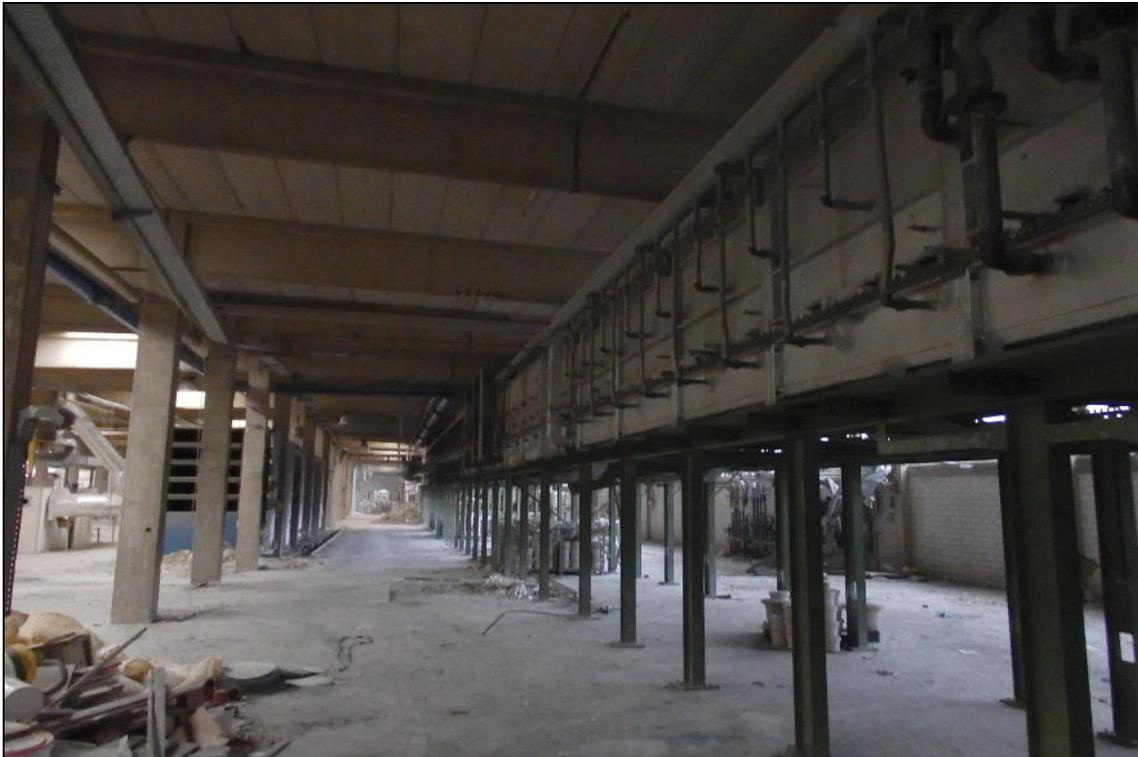
**Foto 21:**

Beide Rollenöfen (vgl. Foto 21) konnte aufgrund der baulichen Größe hinsichtlich verbauter Asbestprodukte nicht im Detail überprüft werden. Die Dichtschnur des neuen Rollenofens in der Mitte des Gebäudes 8 (Probe 8-AP-01) sowie die Flanschdichtungen an den mutmaßlichen Brennern des großen Rollenofens auf dem Stahlpodest wurden im Rahmen der Begehung 2017 beprobt (8-AP-02). In den Proben konnte kein Asbest nachgewiesen werden. Im Falle der Flachdichtungen wurden aber lungengängigen Keramikfasern (KMF; WHO Fasern) nachgewiesen. Aufgrund der jeweiligen Baualter (1989 bzw. 2000) kann angenommen werden, dass keine asbesthaltigen Bauteile verbaut sind. Dies ist bei Auftreten unbekannter Bausubstanzen im Rahmen der Bauausführung zu kontrollieren.

**Gebäude 8**

Der ältere der beiden Rollenöfen ist ca. 60 m lang.

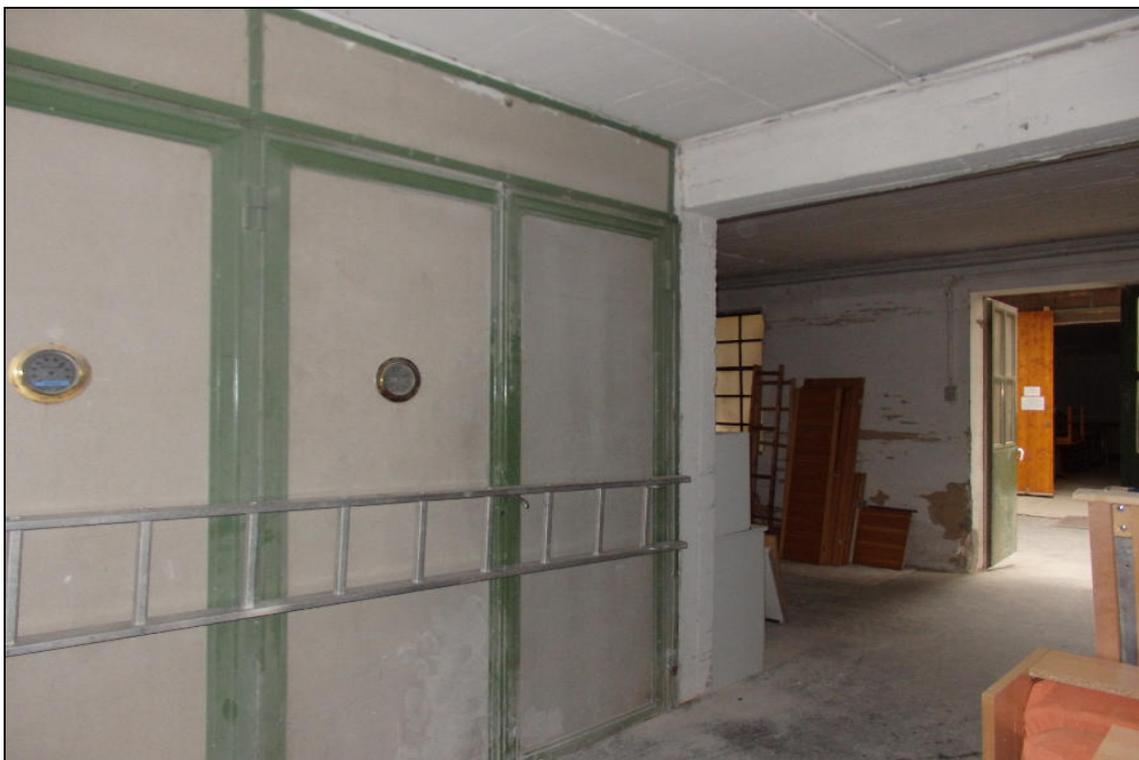
**Foto 38:**

Das Material des PVC-Bodens und der Kleber im Bereich des Verkaufsraums Gebäude 4a ist gemäß Untersuchung asbestfrei. Die Verunreinigung an der Unterseite der Probe ist auf eine Querkontamination zurückzuführen.
